Bejárási Jegyzőkönyv, **Szakmai Vélemény**

A Budapest, XII. ker. Szilassy út 3. hrsz.:10505/2
„Istenszeme-Fogadó” (Haggenmacher-Villa) épületének
állagmegóvási munkálataira

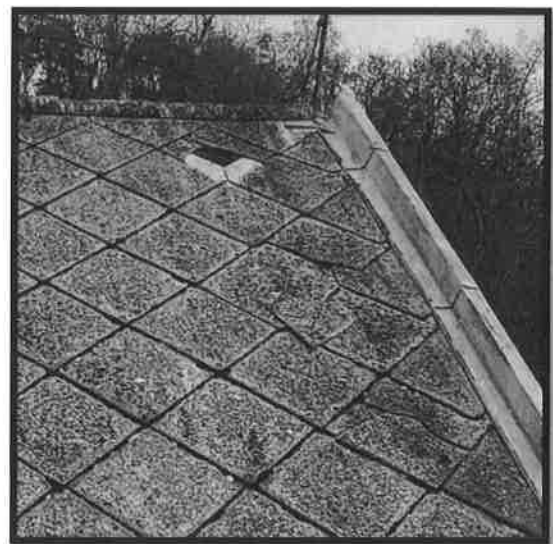
- **törött pala** (15 helyen, rajzon piros „X” jelöli)

Egyértelmű beázást nem okoznak ugyan, azonban a palafedés és a bitumenes lemez közé engedik a csapadékot, ezáltal az alatta lévő palák tönkremenetelét, szétfagyását felgyorsítva. Cseréje javítása szükséges. A csere technológiáját megkönnyíti ugyan a deszkaborítás és a bitumenes lemez léte, azonban mégis

azt javaslom, hogy a rajzon jelölt (piros négyzet) helyekre építsünk be utólagosan tetőkibúvó, bevilágító elemeket (összesen 5db). A síkpala egyik rossz tulajdonsága ugyanis, hogy nehezen viseli a tetőfelületen való „járkálást”, könnyen törik, így előfordulhat, hogy egy pala cseréje további 4-5 cserét eredményez.

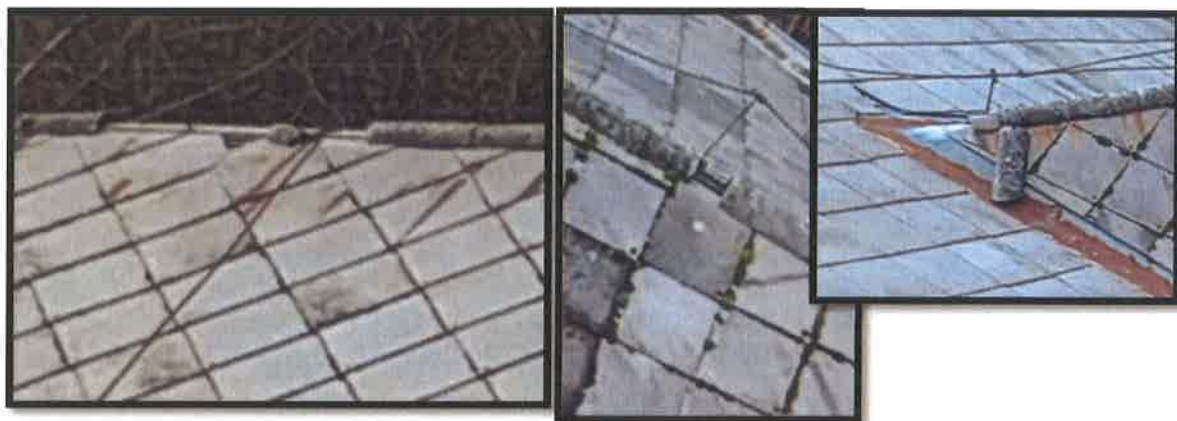
- **törött, hiányzó kúp-pala**

(8 helyen, rajzon zöld „X” jellel)

A javítása az síkpala elemeknél kifejtettel egyezik, cseréje, helyesebben helyenként pótlása szükséges.

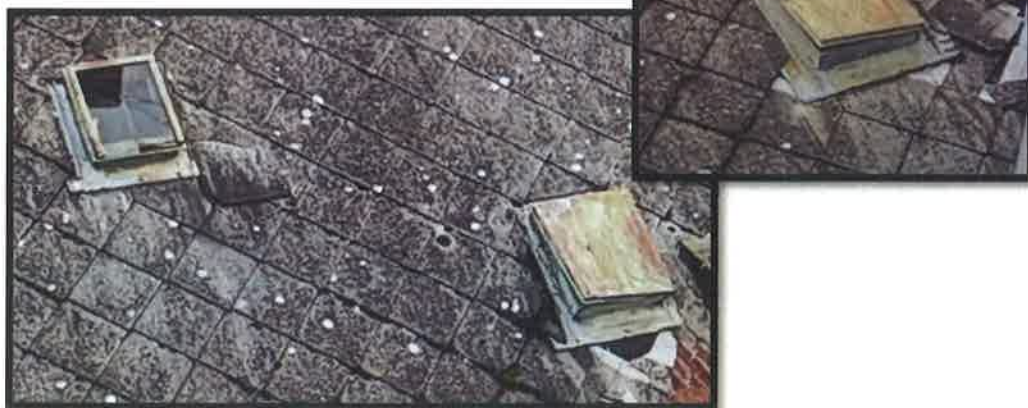
- **betört, sérült tetőkibúvók, bevilágítók** (8db, rajzon üres négyzet)

A beázások legjelentősebb részét a betört üvegű, sérült tetőkibúvók, bevilágítók generálják. Cseréjük szükséges és elengedhetetlen.

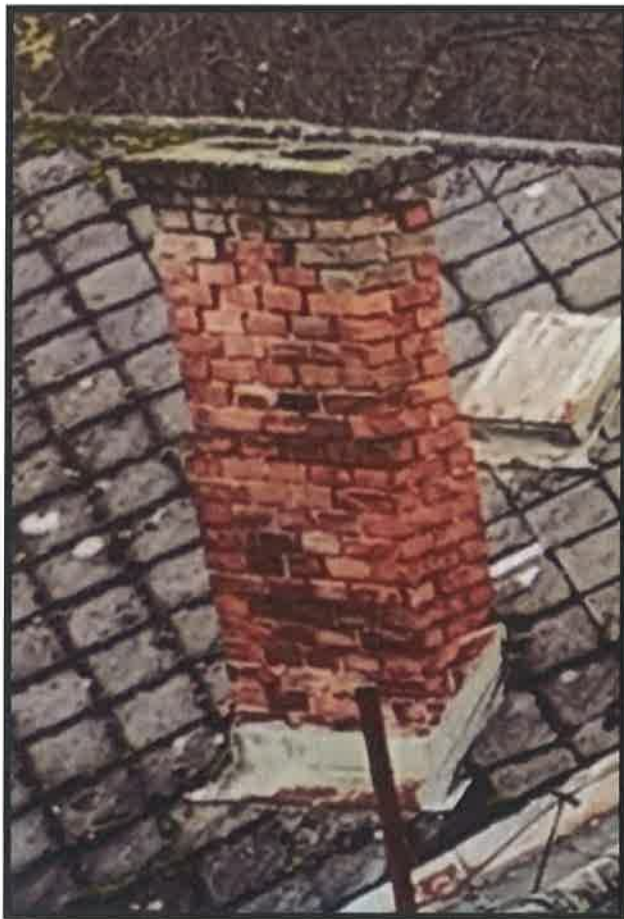
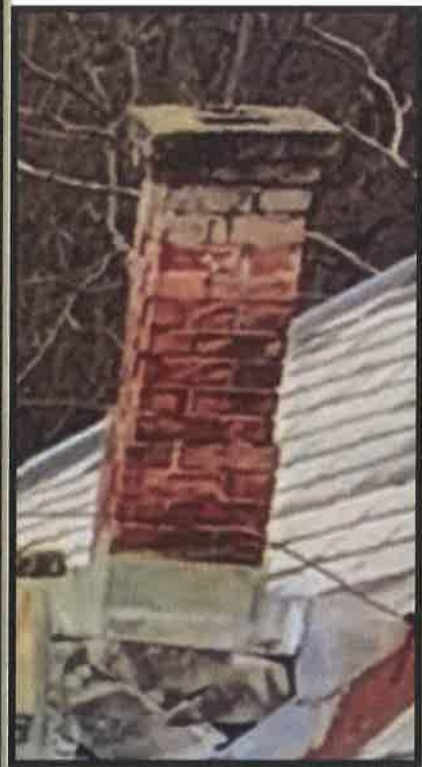
- meglehetősen instabil, mállott **tetősíkon kívüli falazott kémény testek és beton kémény fedlapok** rajzon barna négyzet jelöli (4db, 2 dupla kürtős, 2 egy kürtős)

A kémények a műemlékvédelem szempontjából már egy sokkal súlyozottabb kérdéskörbe tartoznak ugyan, azonban állékonyságuk, tartósságuk, már nem biztosított jelentősebb beavatkozás nélkül. Falazóanyaguk, fedlapjainak tönkremenetele előrehaladott állapotban van, ráadásul szakmai véleményem szerint nem mindegyik tartozik szervesen az eredeti épülethez, vannak utólagosak is köztük.

Szakmai véleményem alapján célszerű lenne azok tetősíkon belülré történő visszabontása, helyükre ideiglenesen pl. tetőkibúvó beépítésével, esetleg deszkázat és pala pótlással.

Funkciójuk ráadásul jelenleg, és a várható esetleges felújítás után sem lesz. Mint díszítő elemek persze megjelenhetnek később az épületen, de a tetőn kívüli szakasz újra falazása sem jelent nagyobb feladatot, sőt lényegesen egyszerűbb, mint a meglévő rossz állapotút kezelni, impregnálni, javítani.

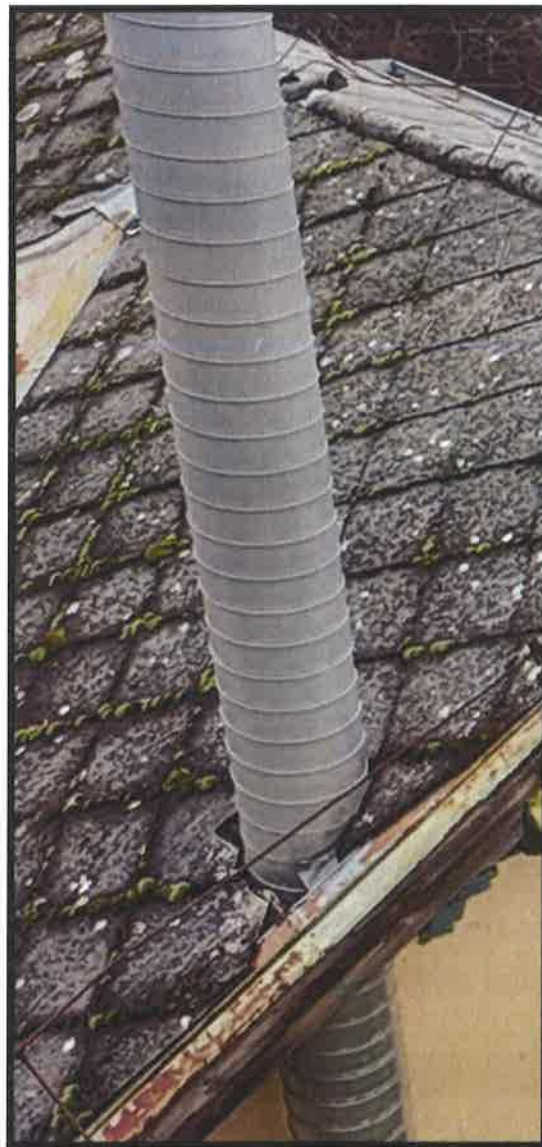
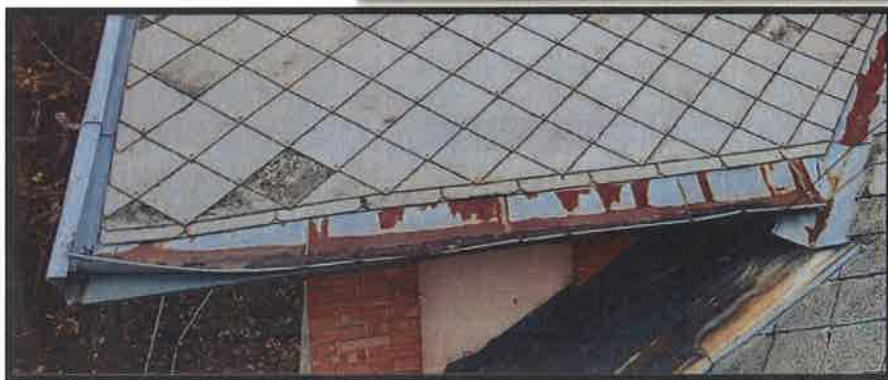
- **Ereszcsatorna helytelen beépítése.** Tervlapon szaggatott pirossal jelölve, 29,6fm hosszban. Az ereszcsatorna helytelen beépítése miatt az gyakorlatilag rásimult az ereszlemezre, ezáltal nem gyűjti a

csapadékvizet, hanem az akadálytalanul folyik az alatt lévő felületekre. Javítása alá rögzített fektetett csatornatartó kampókkal megoldható.

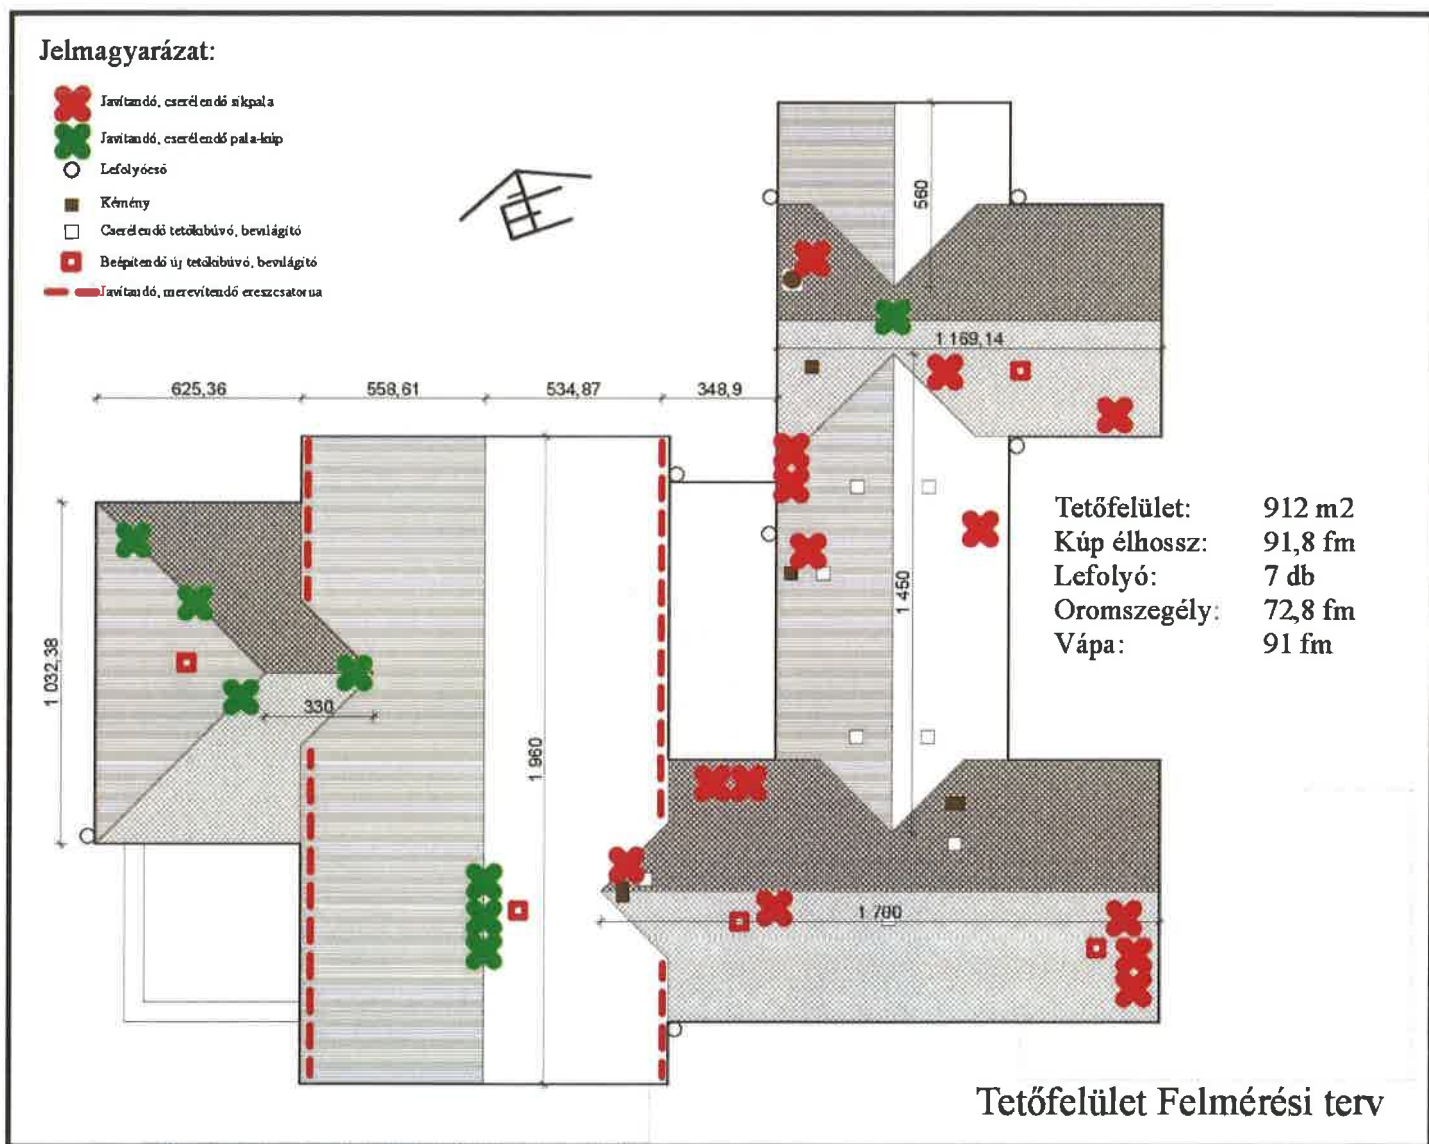
- A vápák, oromszegélyek, falszegélyek ellenőrzése, helyi javítása.

A tetőfelület összes vápája, oromszegélye ellenőrzendő, Bramac javítófestékekkel kezelendők a rajtuk lévő kisebb lyukak, sérülések.

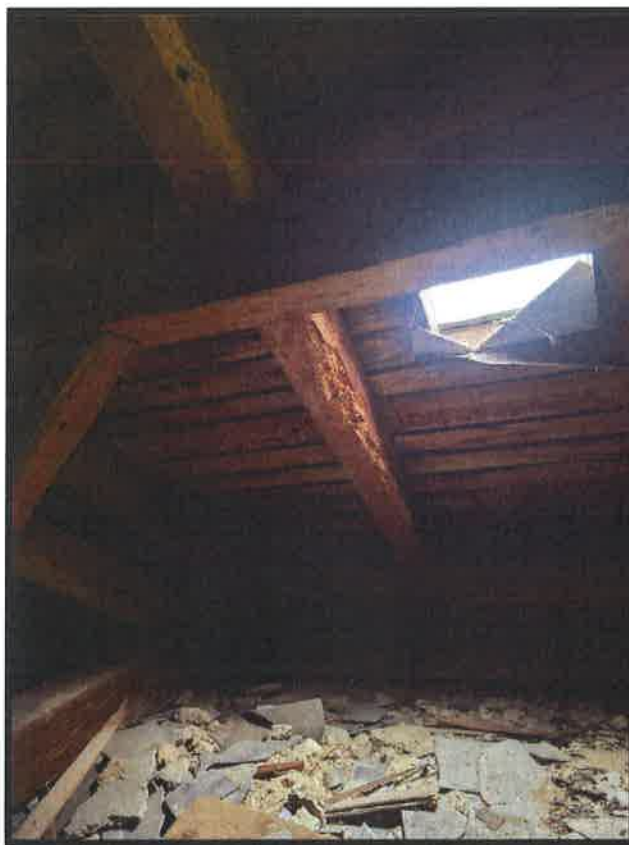
A helyszíni bejáráson 8 helyen volt látható olyan mértékű károsodás, mely állagmegóvási szempontból sürgős beavatkozást igényel. Az említett 8 helyszínből 5 bárdolással, faanyagvédő szerekkel

Bárdolással javítható tönkremenetel

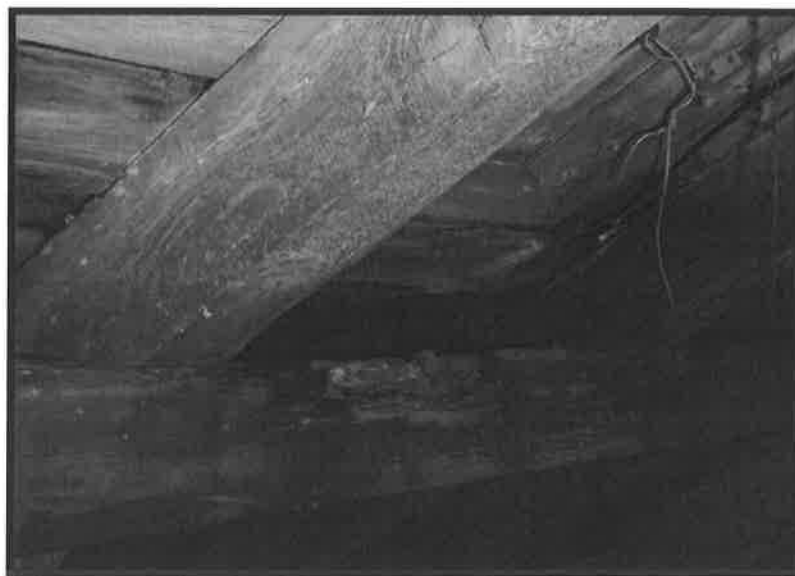
Csonkolással, pótlással javítható tönkremenetel

kezelhető, 3 esetben helyszíni anyagpótlás, merevítés, csonkolásos pótlás, átmenő csavarozásos kétoldali utómerevítés szükséges. A javítást megelőzően pontos felmérés, javítás kidolgozása szükséges.

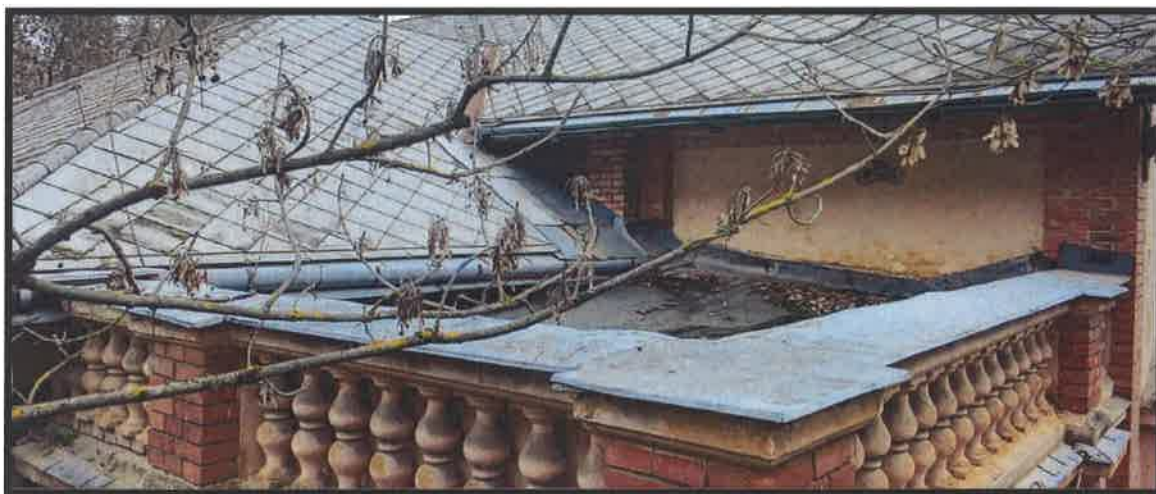
Az épület K-i sarkán található tetőterasz (melynek jelenleg nincs ugyan az épületből kijárata) ideiglenes fedése nem megfelelő, az tönkrement. Az alatta lévő földem ázása és tönkrementele jelentős mértékű.

A tetőterasz mérete nagyjából 6*6m (jelenleg nem megközelíthető)

A jelenlegi összeomlott fedés teljesen visszabontandó, helyette a baluszrádos falakon ülő félnyereg tető beépítése javasolt. Annak pontos méretezése, rögzítése a feltárás és a jelenlegi fedés bontása után lehetséges.
