## TARTÓSZERKEZETI SZAKVÉLEMÉNY

a H-1126 Budapest, Kék Golyó utca 19. szám alatti épületkárosodásokról (M25-954)

Megbízó: FÁBER Kft. – H-1123 Budapest, Alkotás u. 21.

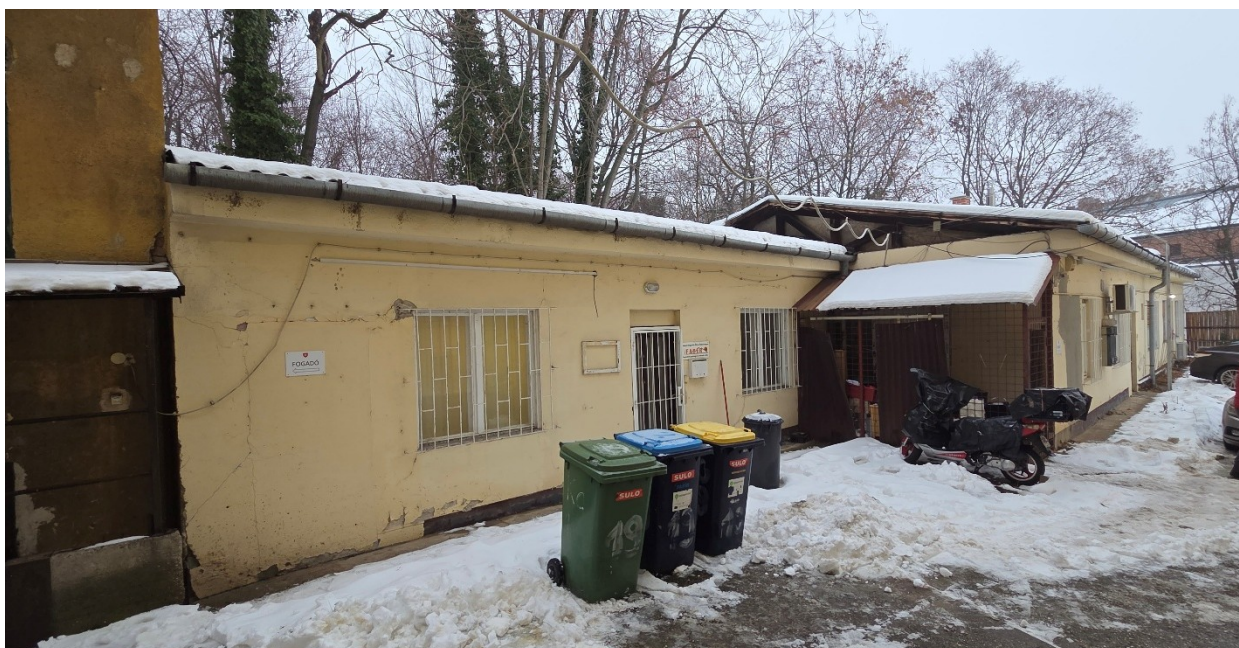
1. kép D-i homlokzat

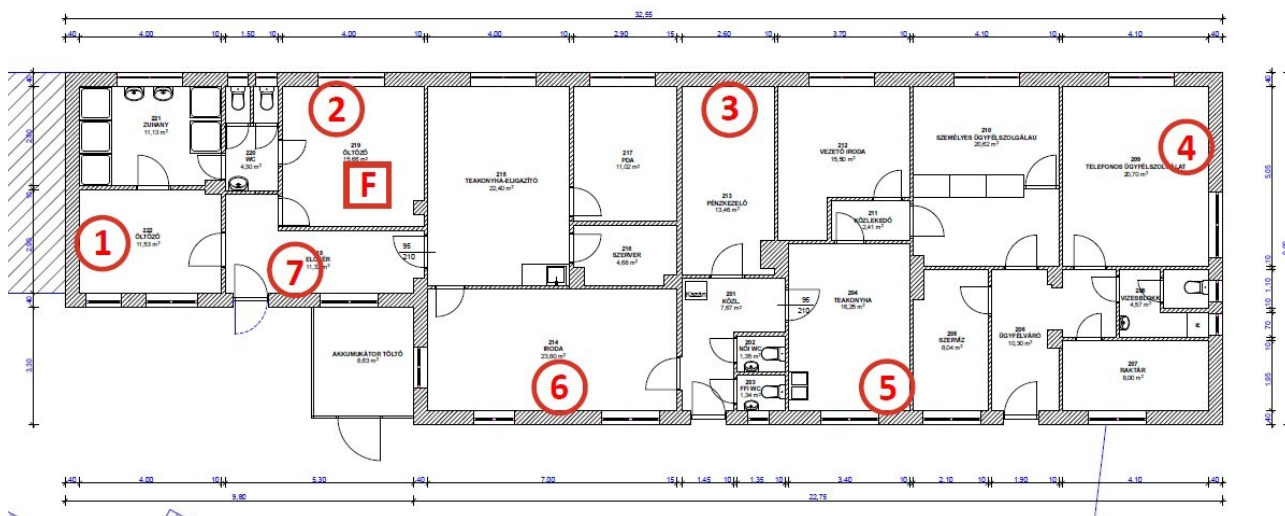
2. ábra Falazat (kör) és földem (négyszög) feltárási helyek és fal nedvességmérési pontok

A fenti táblázat \*-gal megjelölt cellái a nedves - nagyon nedves falazatrészeket jelölik a 2. feltárási helyen. Az épület északi, hegy felőli oldalán a külső terepviszonyok, valamint a rendezetlen környezet együttesen okozzák a fokozott falnedvesedést.

A 4. és 5. feltárási helyeken a félszáraz – nedves kategóriába sorolható a falazat a padlóvonal közvetlen környezetében.

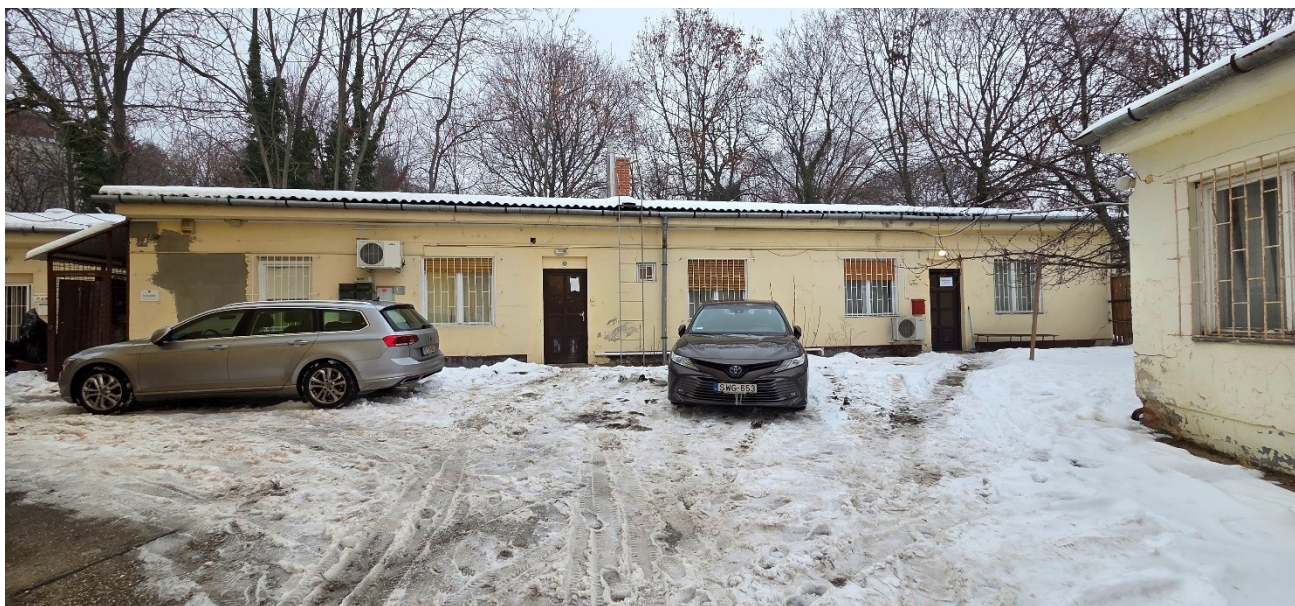
5/2. kép D-i homlokzat

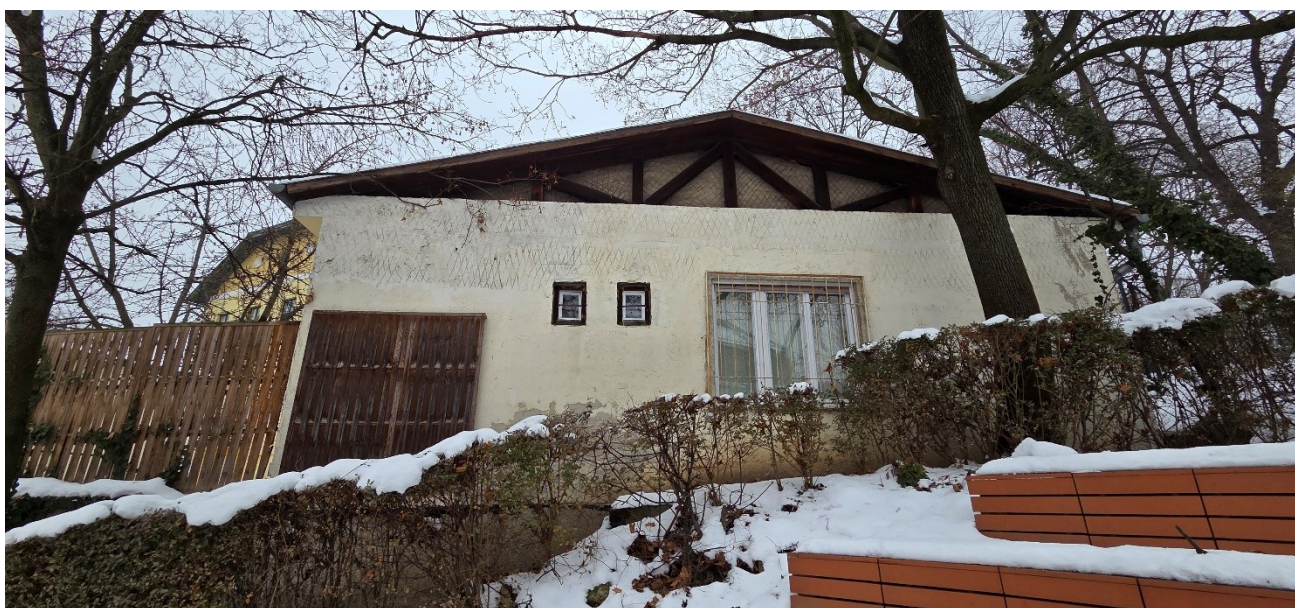
5/3. kép K-i homlokzat

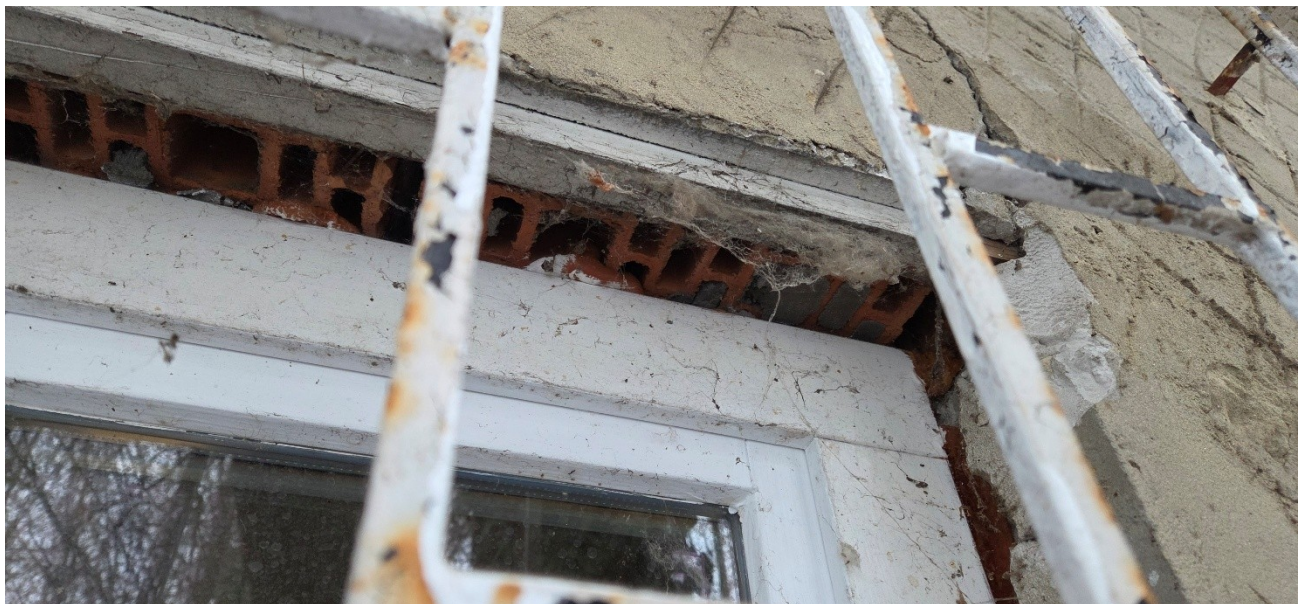
Az É-i oldalon utólagos kerámia téglá kifalazások láthatók, amelyeket a NY-i épületvég felé rendkívül szakszerűtlenül, áthidaló nélkül, a nyílászáróra építve alakítottak ki.

5/4. kép Utólagos elfalazás és szakszerűtlen nyílászáró beépítés

- III. A szakszerűtlenül kialakított utólagos befalazásnál nyílászathidalót kell beépíteni 1 éven belül!
- IV. Javasoljuk ezeknek az ereszcatornáknak a kamerás vizsgálatát, a térszín alatti részek ellenőrzését, szükség esetén a cseréjének a megtervezését! Szükséges beavatkozási idő: 3 hónapon belül.

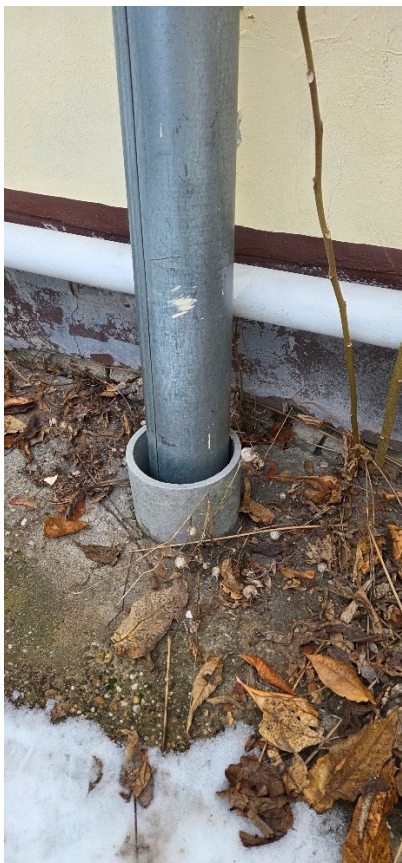
5/5. kép Csapadékvíz elvezetés

- I. Az épület hegy felőli, É-i oldalán a támfal melletti kezelőjárdát ki kell takarítani! Szükséges beavatkozási idő: 1 hónapon belül.
- II. Az épület csapadékvíz elvezető rendszerét, a tetőszéleken található ereszcatornát, valamint a függőleges ejtőcsöveket ki kell tisztítani! Szükséges beavatkozási idő: 1 hónapon belül.

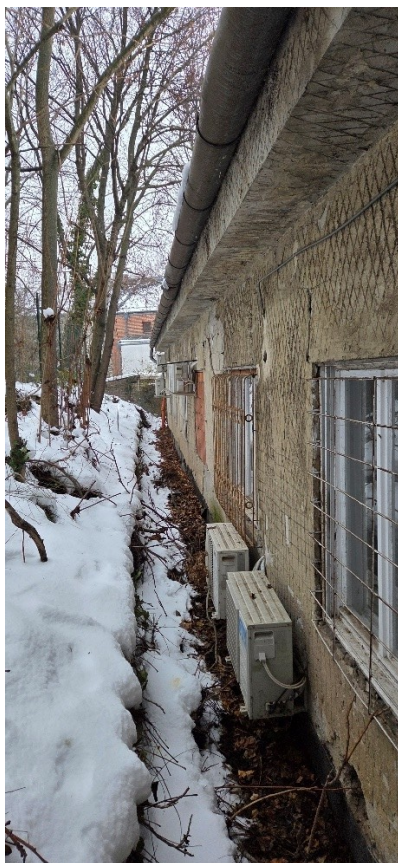
5/6. kép Rendezetlen környezet

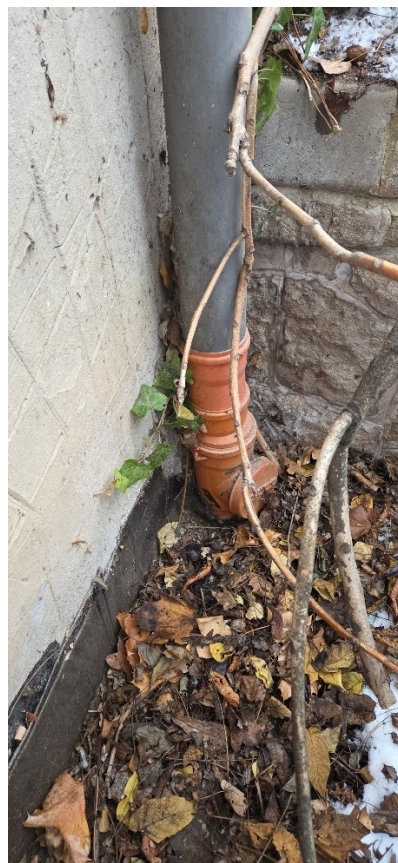
5/7. kép Csapadékvíz elvezetés
