**Örökségvédelmi szakvélemény a
Budapest, 12. ker. Szilassy út 6. sz. alatti épület
műemléki értékeiről**

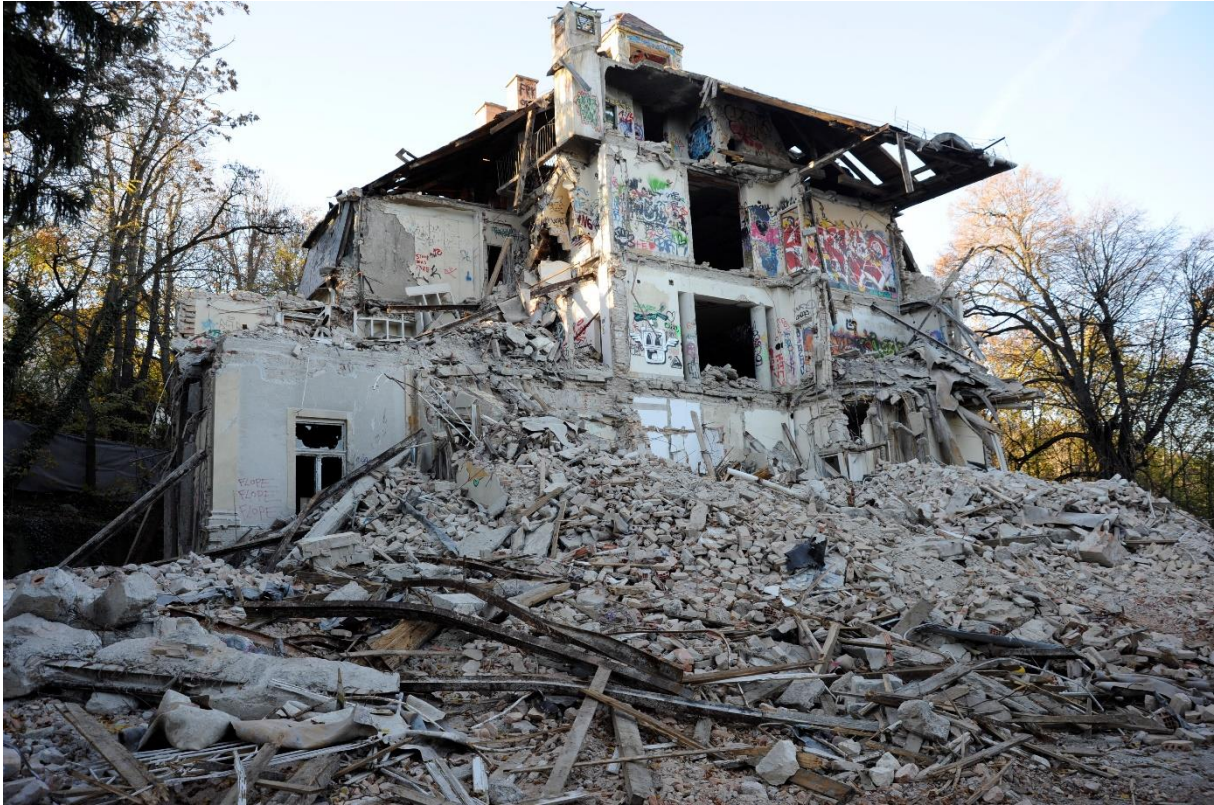
Az épület keleti traktusát az előtte lévő, félhenger záródású tömeggel együtt elbontották. Szintén belebontottak az épület középső és hátsó, vagyis nyugati traktusába is. A műemléki értéként jelölt lépcsőkorlát a még álló épületrészben található.

1. kép Az épület kelet felől, összkép

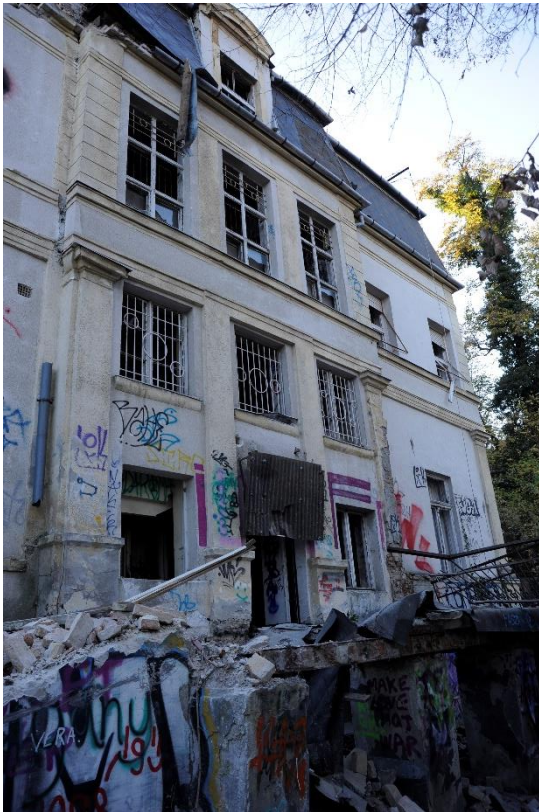
2. kép Északi homlokzat, részlet

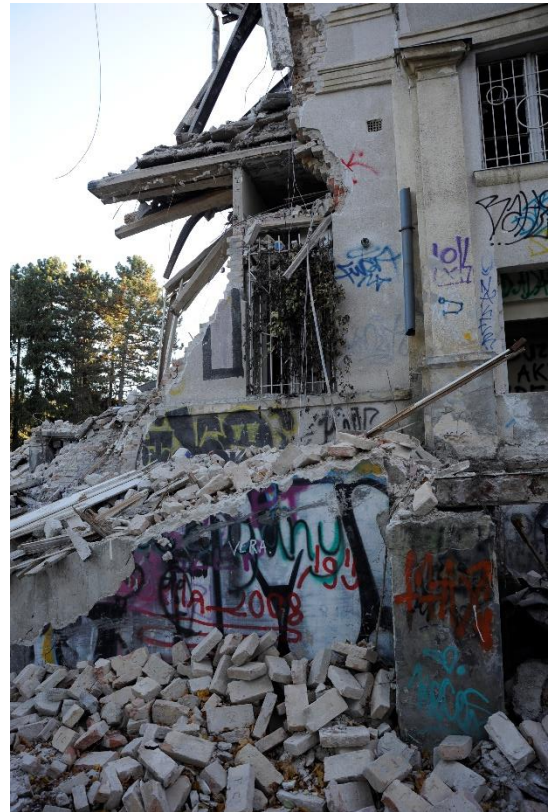
3. kép Északi homlokzat, részlet

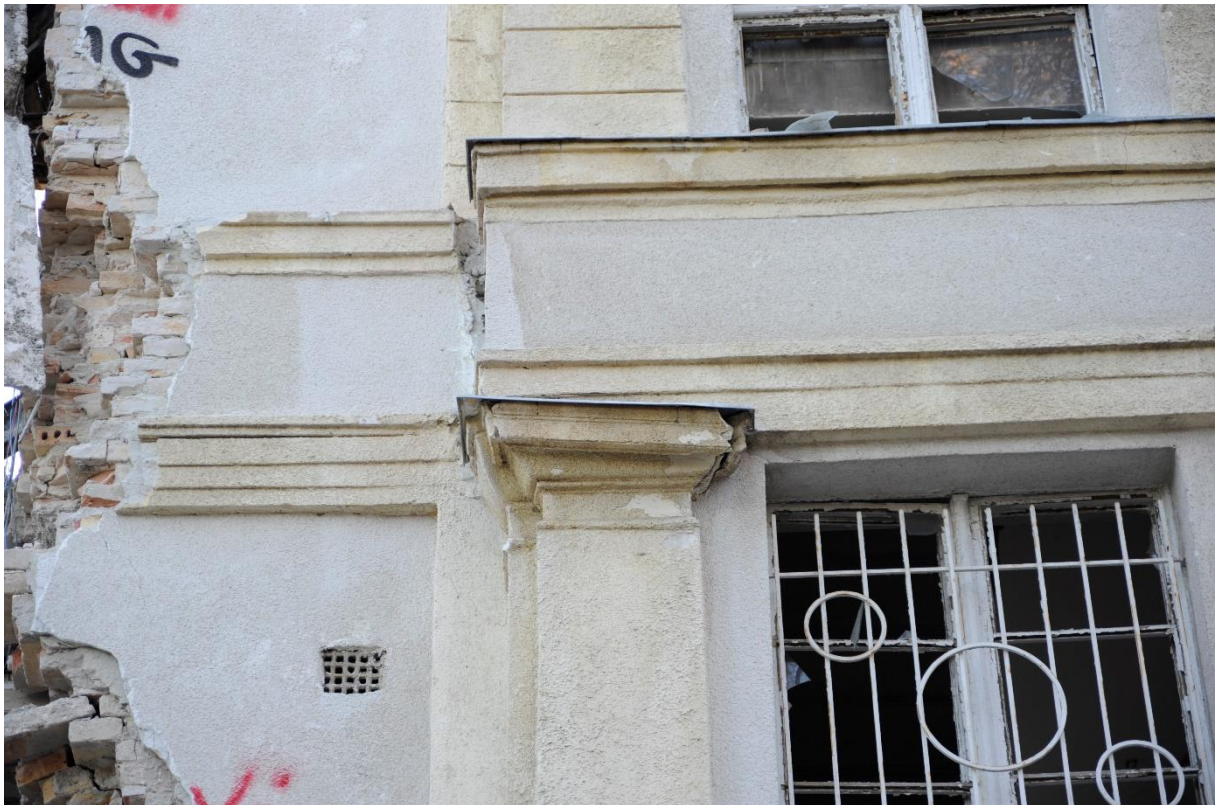
Így ezeken a homlokzatszakaszokon találunk a sarkokon pilasztereket, melyek párkányokat tartanak. A nyugati homlokzaton megtaláljuk a hármass, félköríves záródású ablak közötti oszlopokat, illetve azok podesztjeit. Az elbontott oldalon a romok alatt látható még egy balusztrádszakasz. Az épület nyugati sarkán találunk két ablakot, melynek keretezése viszonylag épnek mondható, ezek timpanonos szemöldökpárkányát állókonzolok tartják. Ezek azok a homlokzatplasztikai elemek, melyek nagy valószínűség szerint az eredeti villaépülethez köthetők. Ezek a homlokzatszakaszok feltehetően részben az eredeti homlokzati nyílásrendszert őrzik.

4. kép Pilaszter és osztópárkány az északi homlokzaton

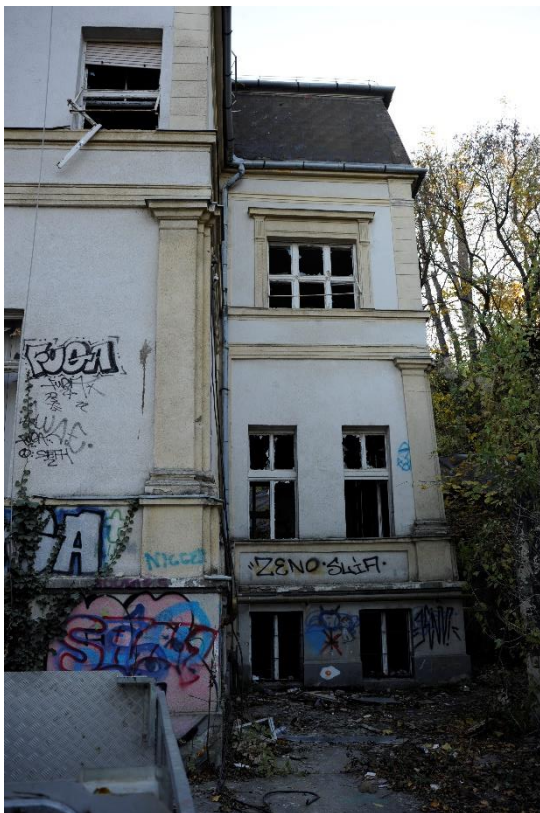
5. kép Északi homlokzat, nyugati rész

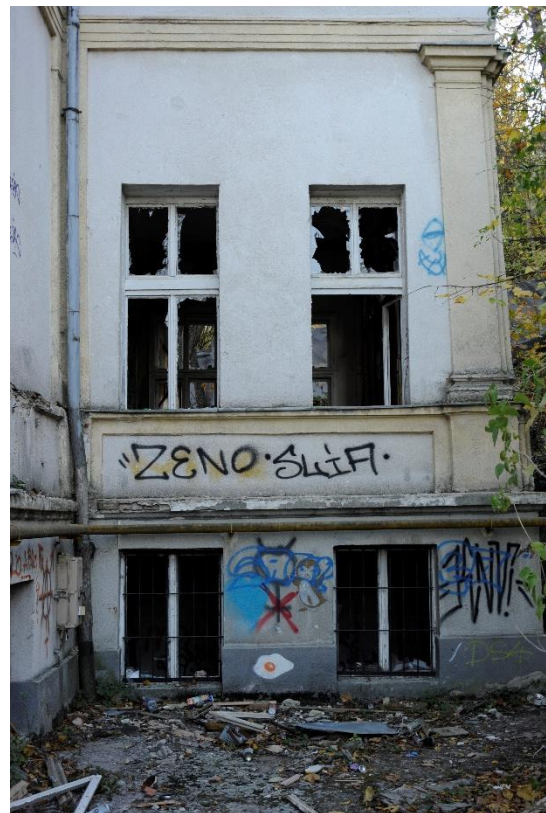
6. kép Az északi homlokzat nyugati részének részlete

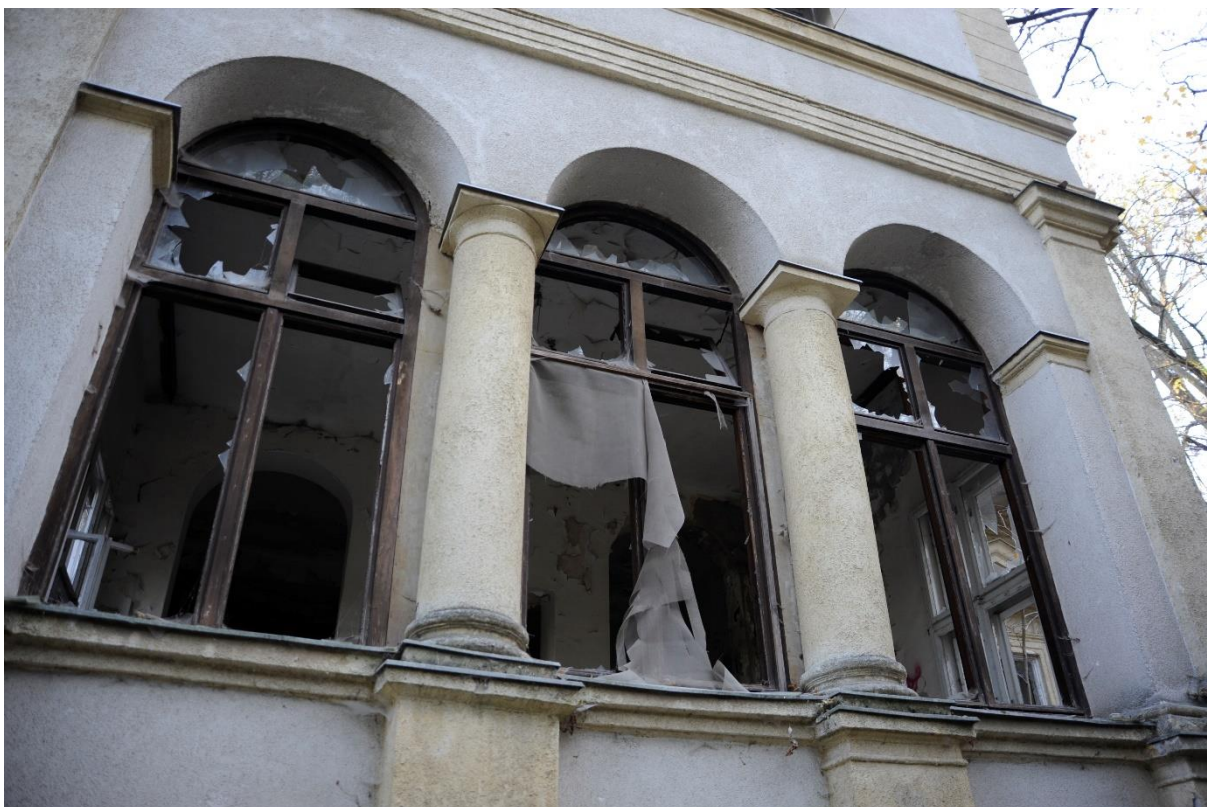
7. kép Nyugati homlokzat, részlet

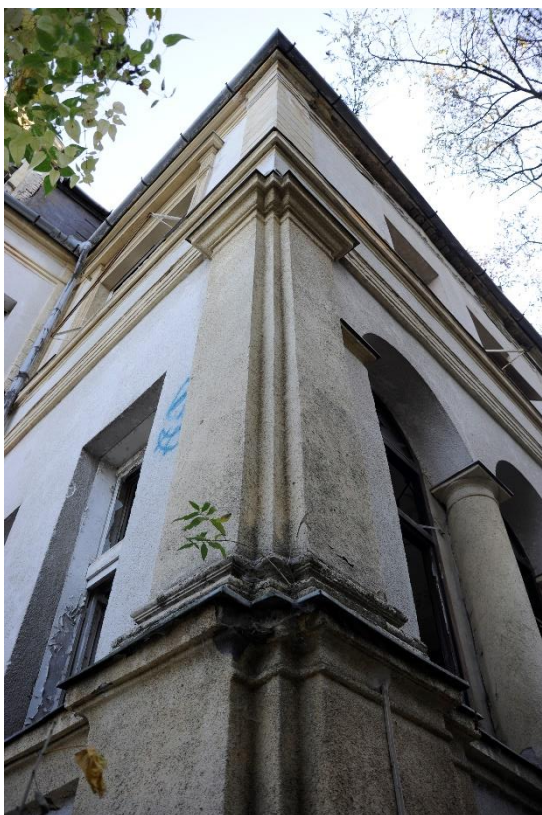
8. kép Az épület északnyugati sarka, pilaszterekkel

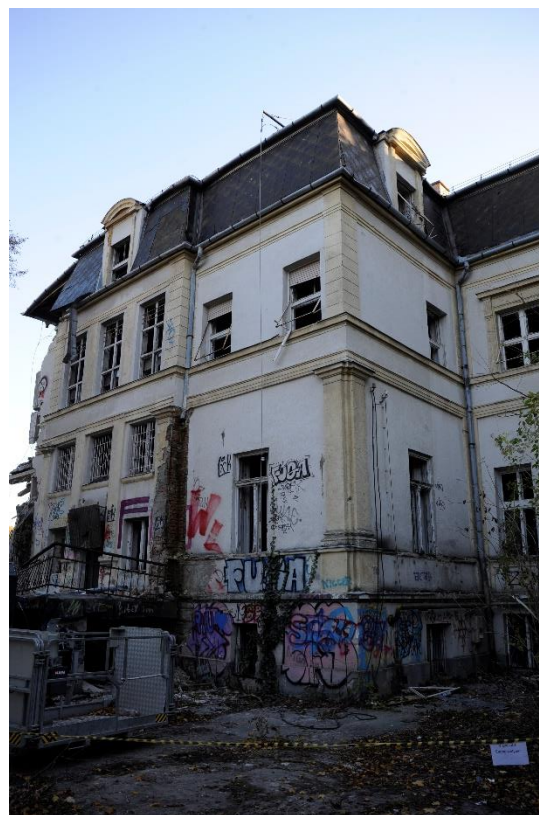
9. kép Északi homlokzat, összkép

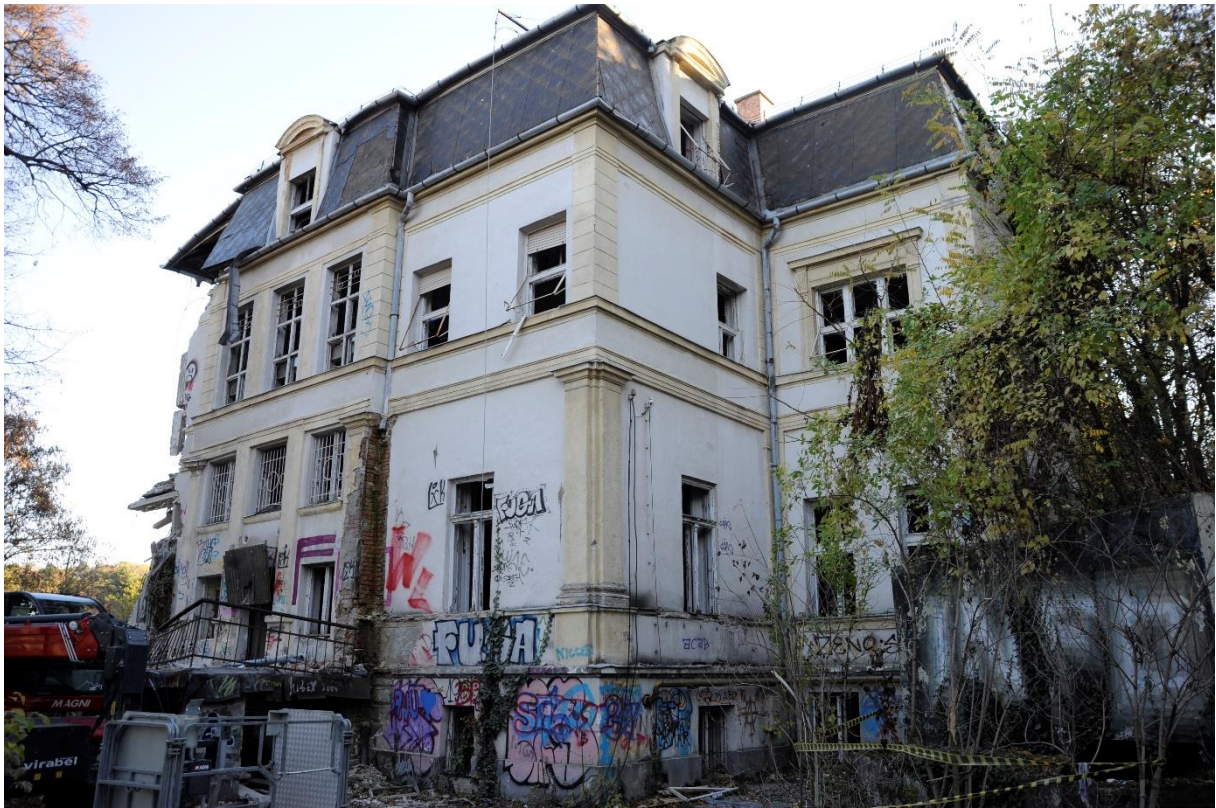
10. kép Északi homlokzat, összkép

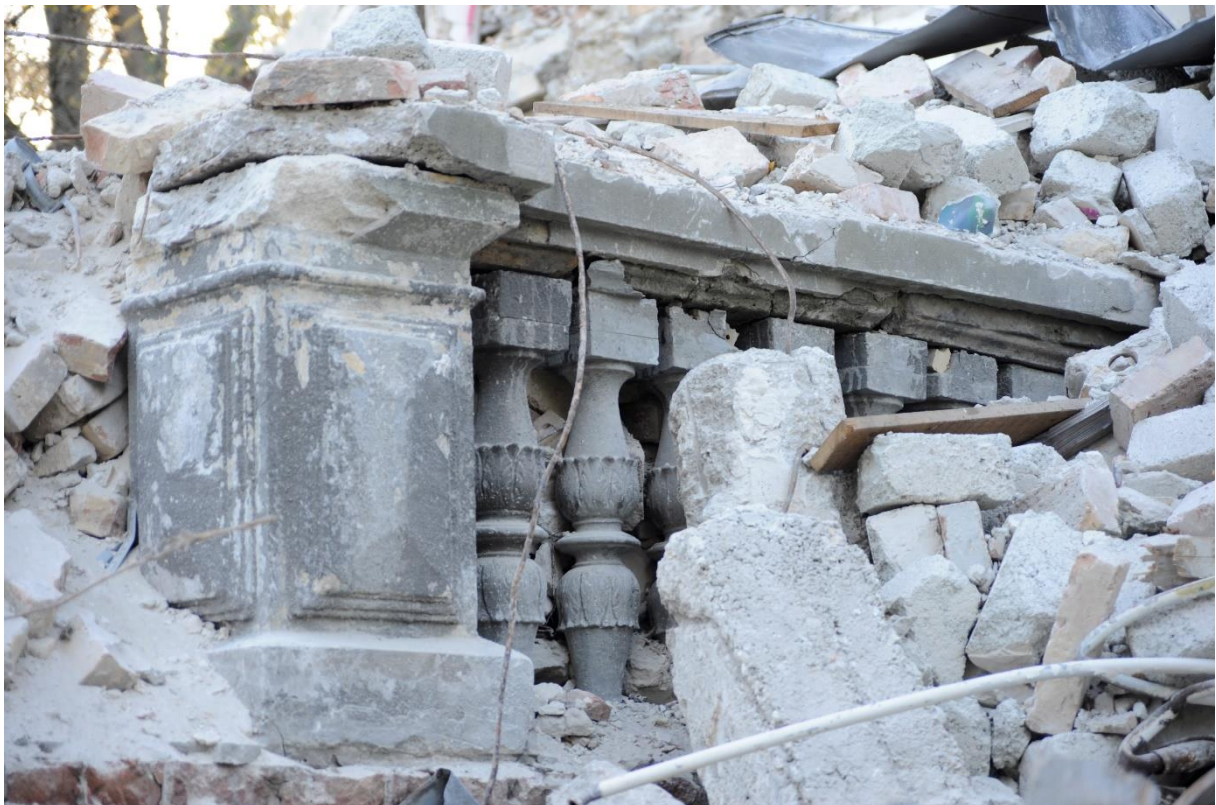
11. kép A romok alól kilátszó mészkő balusztrád

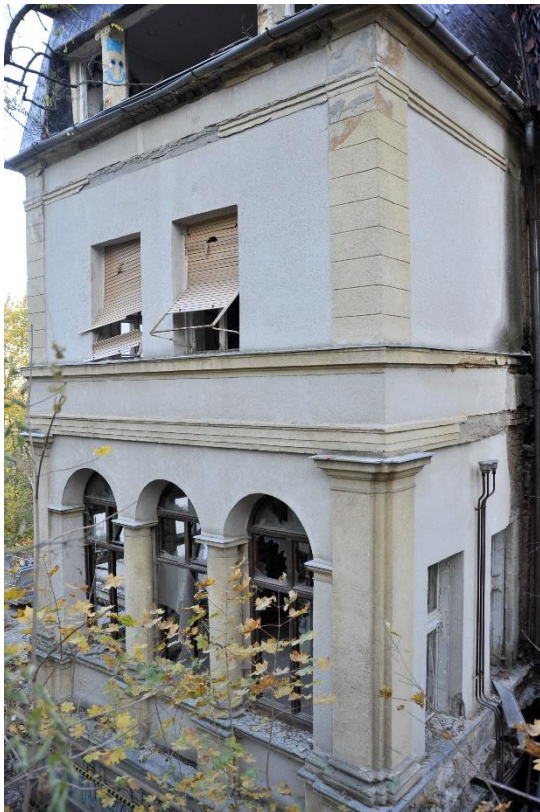
12. kép Nyugati homlokzat az utca felől, részlet

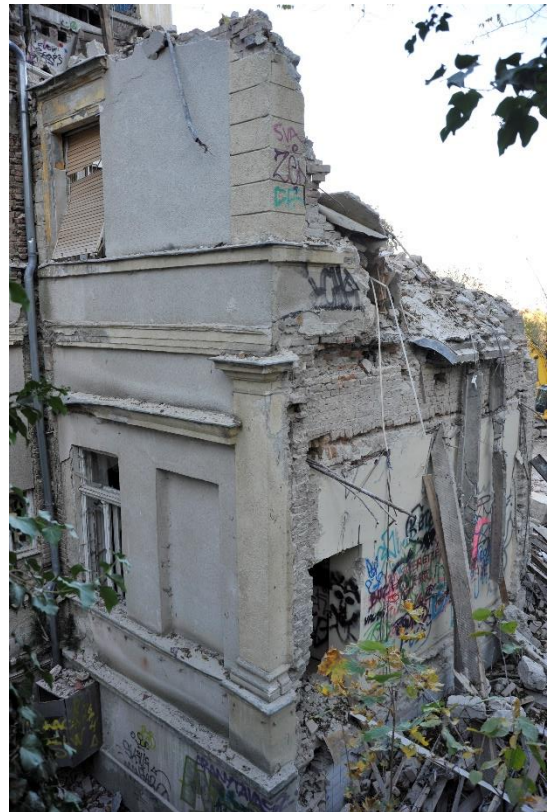
14. kép Az épület déli és nyugati homlokzata, sarokrész

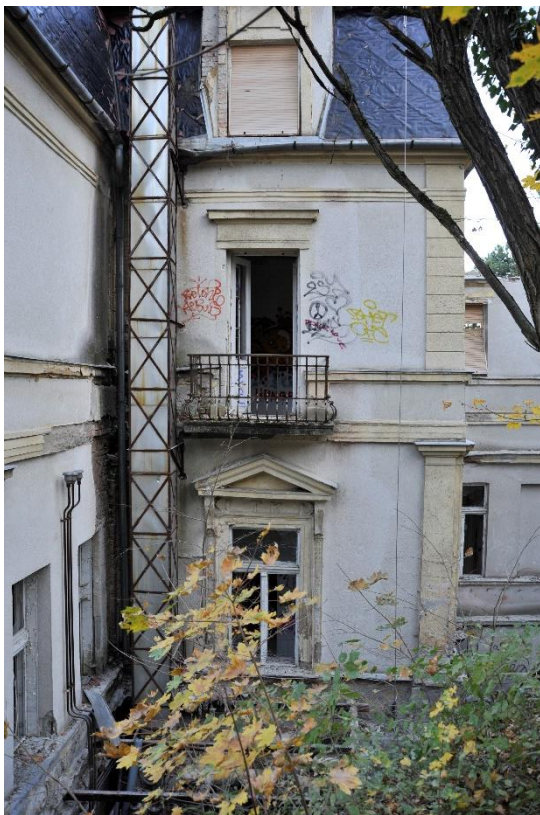
13. kép Nyugati homlokzat déli szakasza

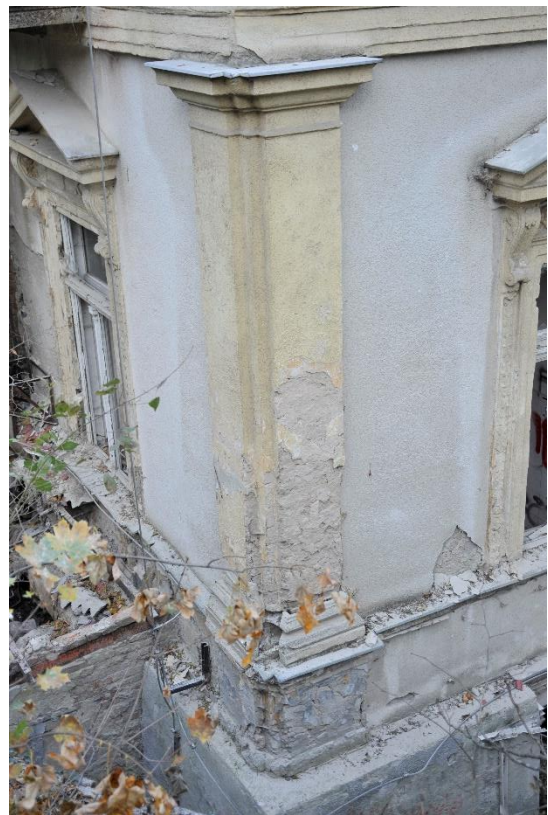
15. kép Sarokpilaszterek az épület délnyugati sarkán

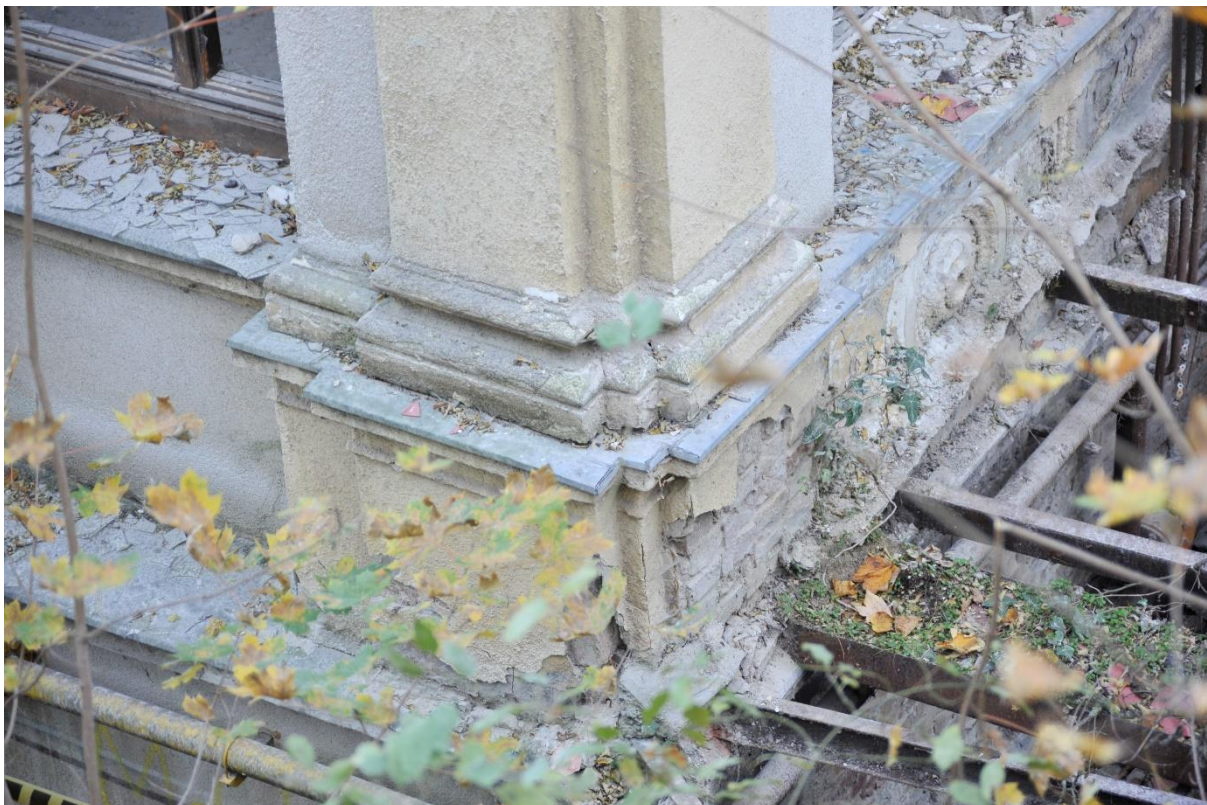
16. kép Az előző pilaszterek podesztje

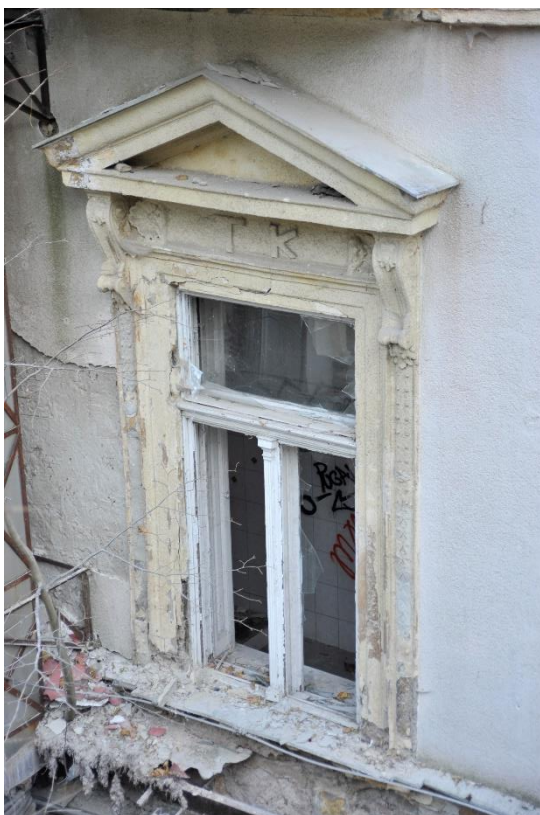
17. kép Ablakkeretezés

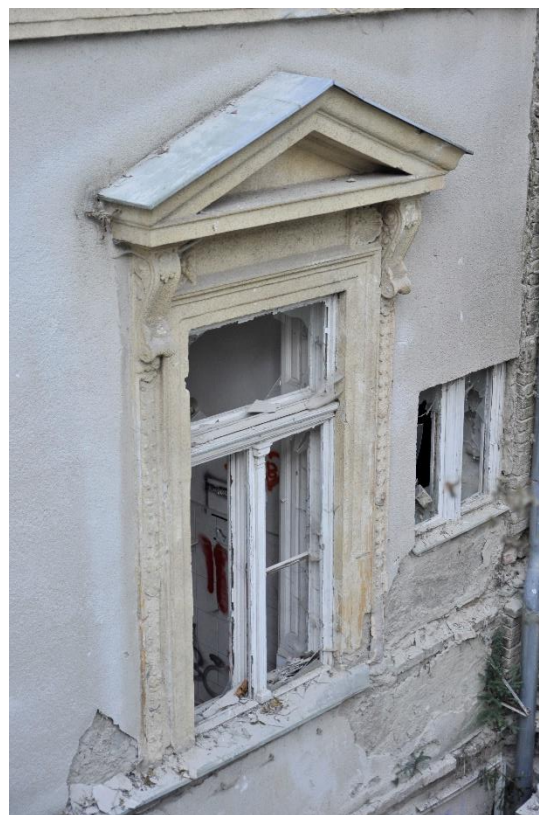
18. kép Ablakkeretezés
