**Tárgy:** Elővédett épületek elővédelmi jegyzékből való törlésének elbírálása

A Budapest XII. kerület, Alsó Svábhegyi út 7., Patkó u. 1.  
(hrsz.: 10175/2) számú lakóépület

**helyi egyedi védelettségre javasolt státuszának  
megszüntetéséről**

**IDŐSZAKOS FELÜLVIZSGÁLAT**

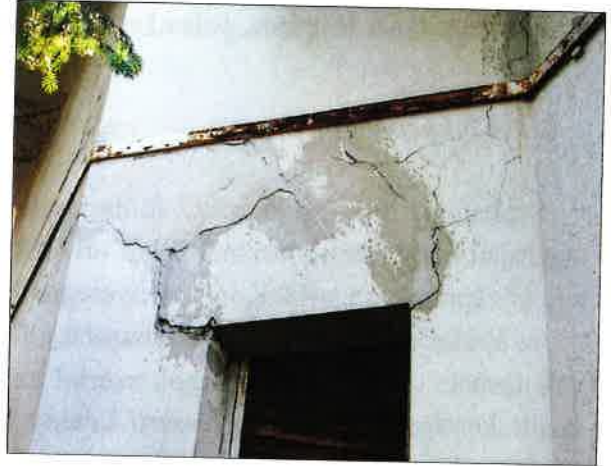
12. ábra Repedések a nyílászáró-áthidalás körül

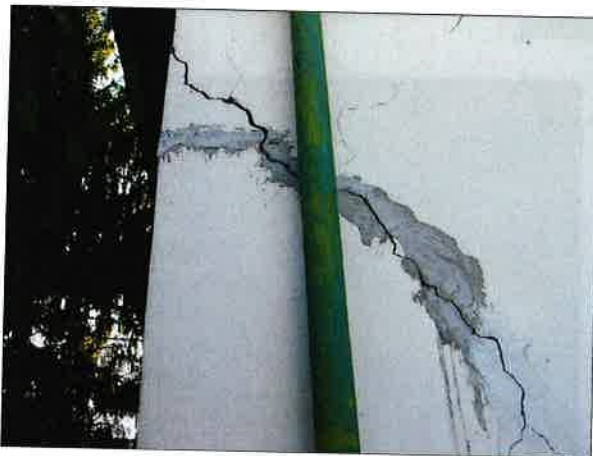
13. ábra Falrepedés az épületsarkon

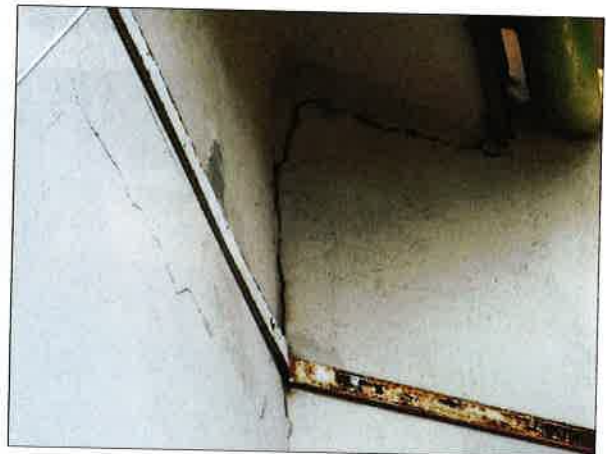
14. ábra Heveder és repedés a főpárkány alatt

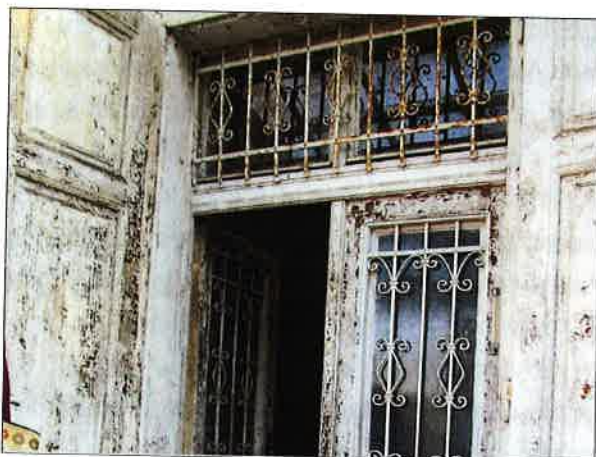
A súlyos szerkezeti károsodások mellett, az évek óta lakatlan épület az általános elhanyagoltság jegyeit is mutatja. A nyílászárók festékrétegei hámlanak, faszerkezetei korhadnak. Az erősen korrodált kovácsoltvas rácsozatokról szintén intenzíven pereg a festékréteg. Különleges veszélyt jelent a falakat összefogó hevederek állapota. A hegesztési pontoknál jelentkező korrózió előbb-utóbb a vaspántok szakadásához vezethet.

15. ábra A bejárati ajtó részlete

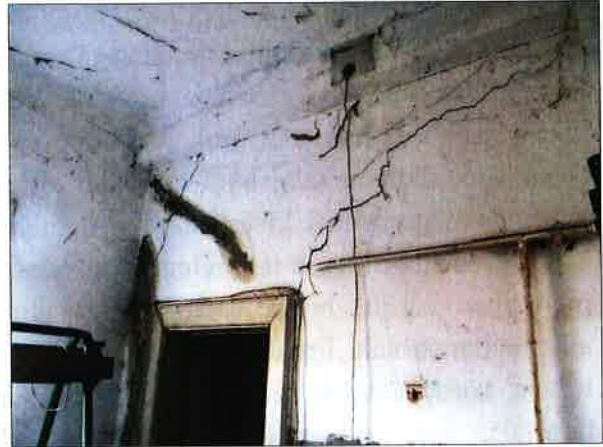
Az épületszerkezetek károsodásai az épület belső tereiben még szembeszökőbbek. A tartófalak repedésein túl jól láthatók a válaszfalak elmozdulásai is.

18. ábra Ferde repedés válaszfalon

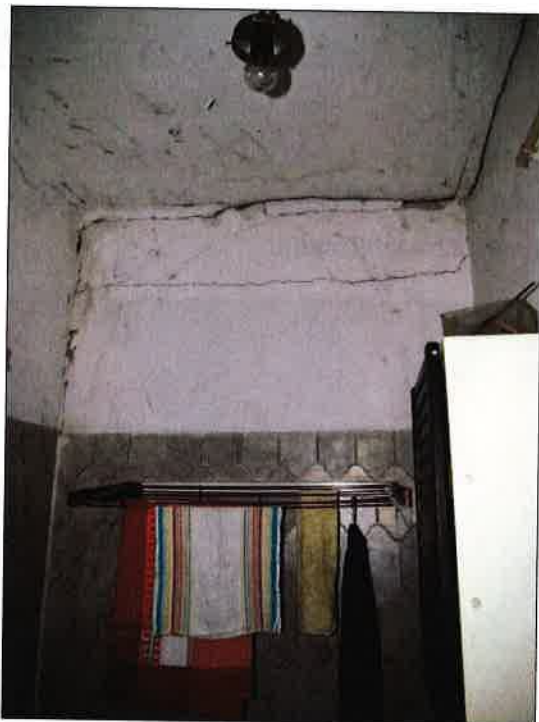
Ugyanakkor a mennyezeteken is markánsan megjelennek a falak és a gerendázat mozgásából eredő károsodások. Meglepően jó állapotú az épület tetőszerkezete, melyből megállapítható, hogy az épületet eredetileg viszonylag igényes kivitelezéssel készült.

23. ábra Mennyezeti repedések a fürdőszobában

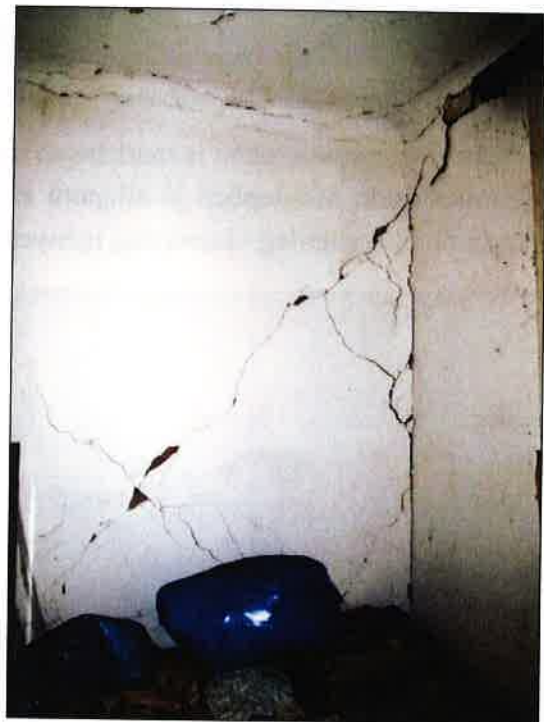
24. ábra Átlós falrepedés

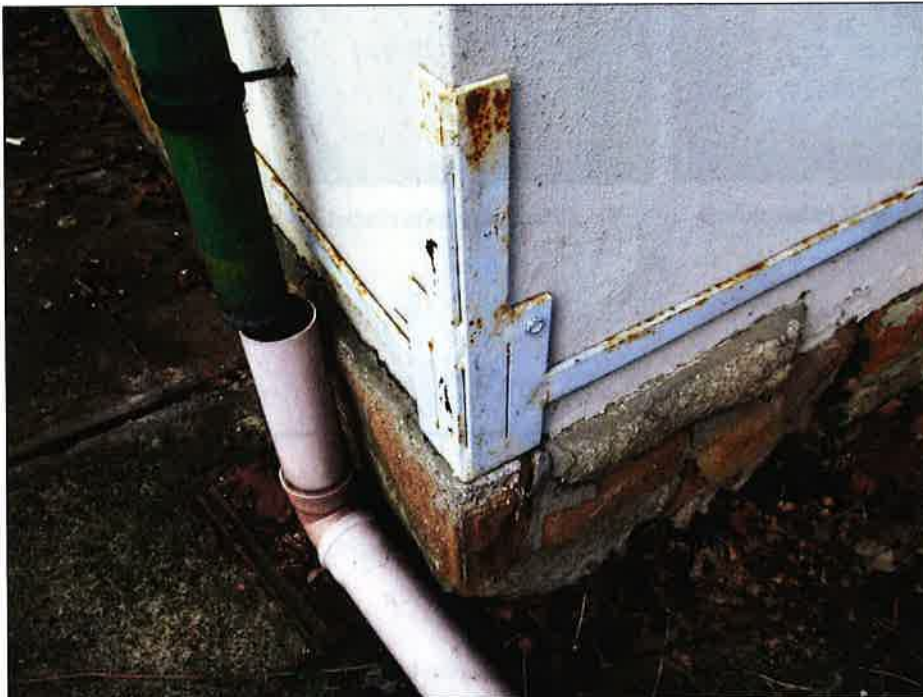
33. ábra Pántolás az épületsarkon

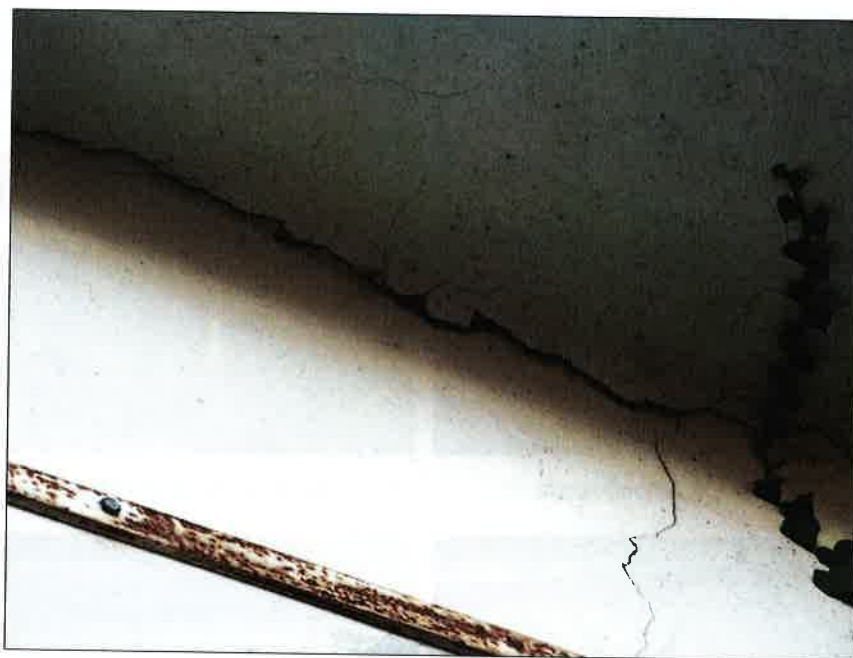
34. ábra Repedés a főpárkánynál

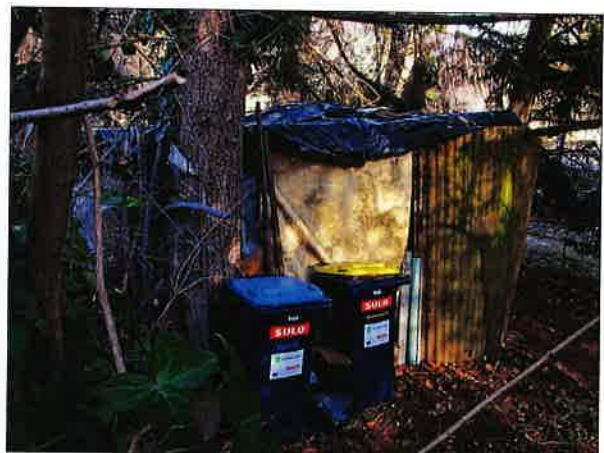
Az ingatlan DK-i oldalkertjében nagyméretű virágos cserjék, egy fenyő illetve az utólag kialakított szomszédos teleknyél új betonlábazatos, fém-pálca-rácsos kerítése látható. A teljességgel elvadult hátsókeretet repkényszőnyeg borítja mely felkúszik az elburjánzott cserjékre és öreg gyümölcsfákra. Hasonló állapotú a viszonylag szűk ÉNy-i oldalkert is melyben még egy elborzasztó, műanyag hullámlemezről, farostlemezekből és fóliából összetákolt tárolóépítmény is súlyosbítja a lehangoló látványt.

21. ábra Sufniépítmény az oldalkertben
