## INGATLANVAGYON - ÉRTÉKELÉS

**1121 BUDAPEST, Karthauzi utca 2. 1. emelet 1.**

*Hrsz.: 9225/2/A/4*

2025. július 22.

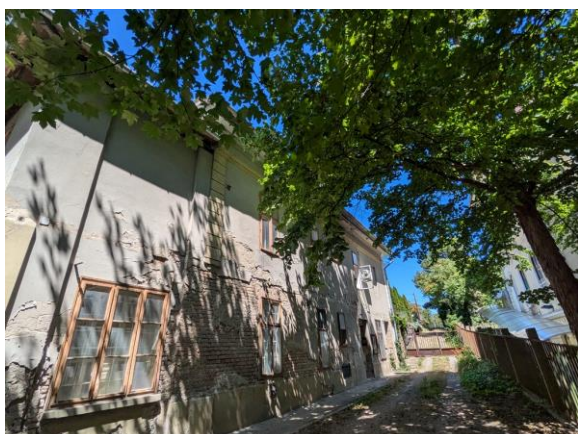
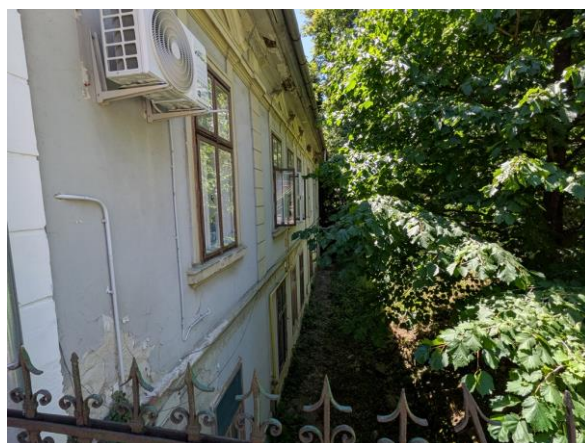
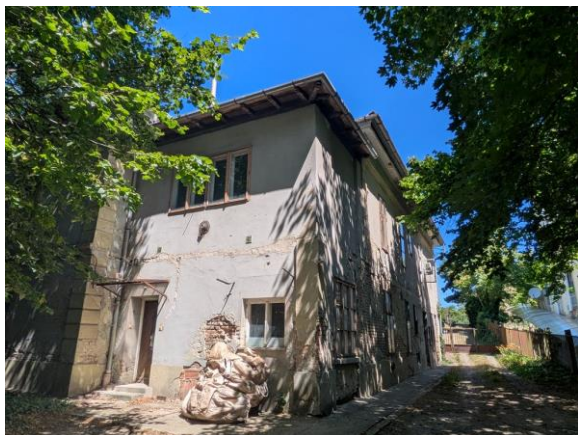
05. értékelt ingatlant befogadó épület

06. értékelt ingatlant befogadó épület

07. értékelt ingatlant befogadó épület

| Épület fizikai állapota: | felújítandó |

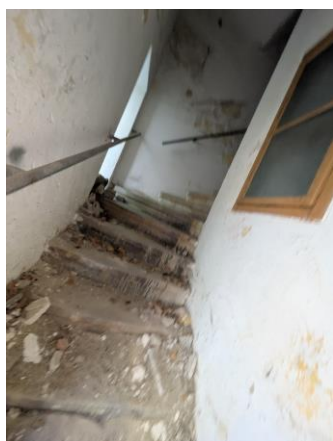
11. feljárat az emeletre

**Lakásként történő újbóli önálló hasznosítása abban az esetben lehetséges, ha a közös előtér, az emeletre vezető lépcső felújításra kerül, így a lakás önálló bejáratot kap. Ezenkívül elengedhetetlen a födém szerkezet cseréje, vagy felújítása, a veszélyes állapot megszüntetése.**

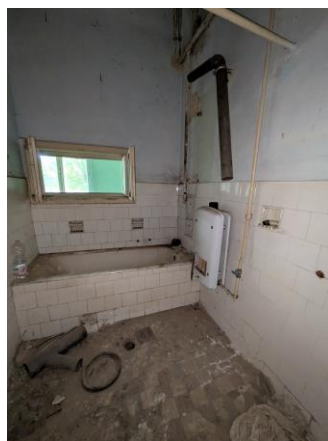
16. fürdő

| Fürdőszoba/WC: | ablaktalan | kád, mosdó felszereltség, leromlott állapotú | | |

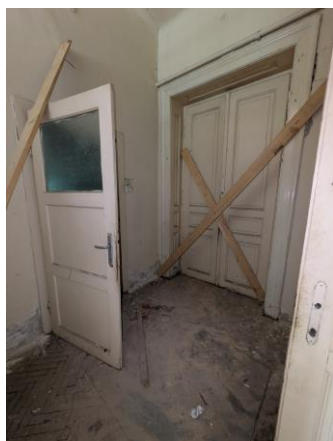
19. lezárt szoba

A lakás rendkívül leromlott, elhanyagolt állapotú. A tetőszerkezet, illetve a zárófödém beavatkozást igényel. Az egyik szobát lezárták, itt a födém szerkezetet aládúcolták, a veszélyes állapotot megszüntették, de lakhatásra jelen állapotában a lakás nem alkalmas.

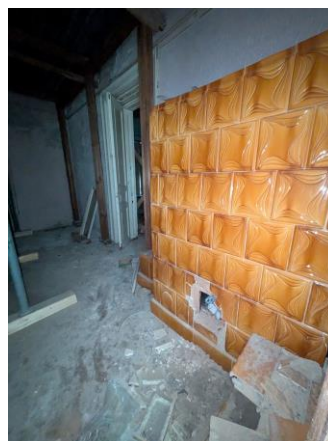
20. cserépkályha

Az értékelt lakás az épület 1. emeletén található, bejárata az udvar felől, közös előtérből nyíló szűk lépcsőn közelíthető meg. Bejárati ajtót nem találtam. A lakásban konyha nincs kiépítve, az egyik szobában található egy gázkonvektor, a másikon egy használaton kívüli cserépkályha, így a lakás fűtése nem megoldott.

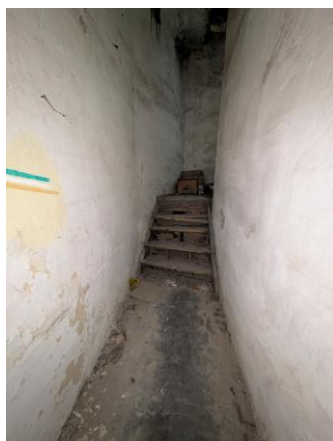
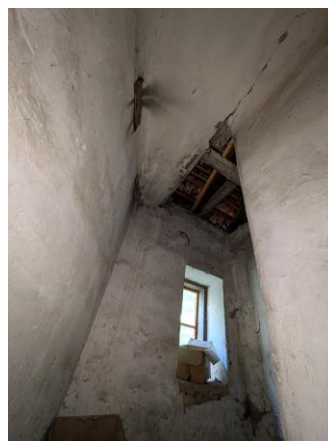
21. feljárt a padlásra

22. feljárt a padlásra
