## Helyi értékre vonatkozó értékvizsgálati dokumentáció

| <i>Cím (irányító számmal):</i> | 1126 Budapest, Németvölgyi út 5. |

### A helyi érték meghatározása

| <i>Megnevezése:</i> | Családi ház |

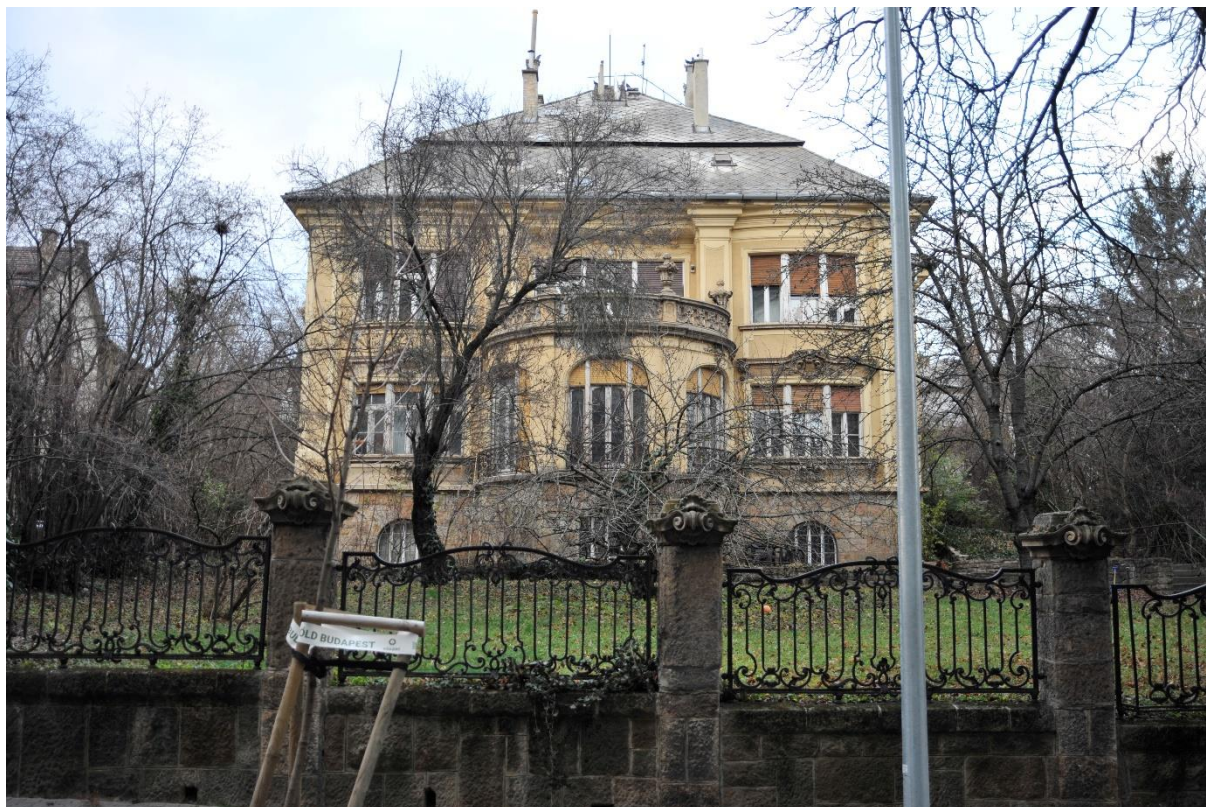
1. Kép Összkép a keleti irányból

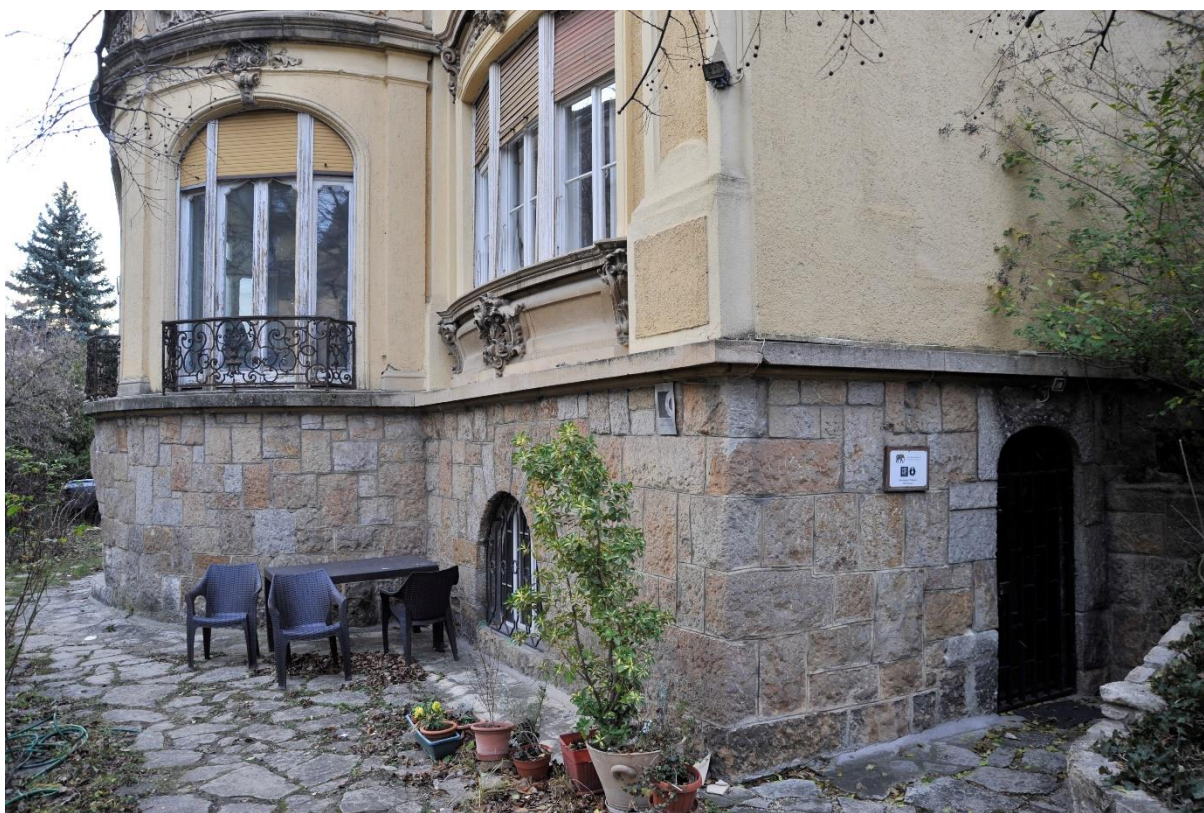
Az alagsor + földszint + első emelet magas épület Németvölgyi út felőli homlokzat szimmetrikus, közepén félköríves alaprajzú, előre lépő tömeg, az emeletén terasszal. E mellett kétoldalt enyhén íves alaprajzú, előre domborodó homlokzatszakaszok találhatók. A főhomlokzatot két szintet átfogó pilaszterek tagolják, melyek zárópárkányt tartanak. Az oldalhomlokzatok ennél egyszerűbb kialakítást kaptak, itt az ablakok szalagkeretezését könyöklő- és szemöldökpárkány egészíti ki. Főbejárata az északi oldalon nyílik; lépcsősor felett kosáríves záródású, íves bélletű, kétszárnyú bejárati ajtó.

17. kép Az épület alagsori és földszinti homlokzata kelet felől

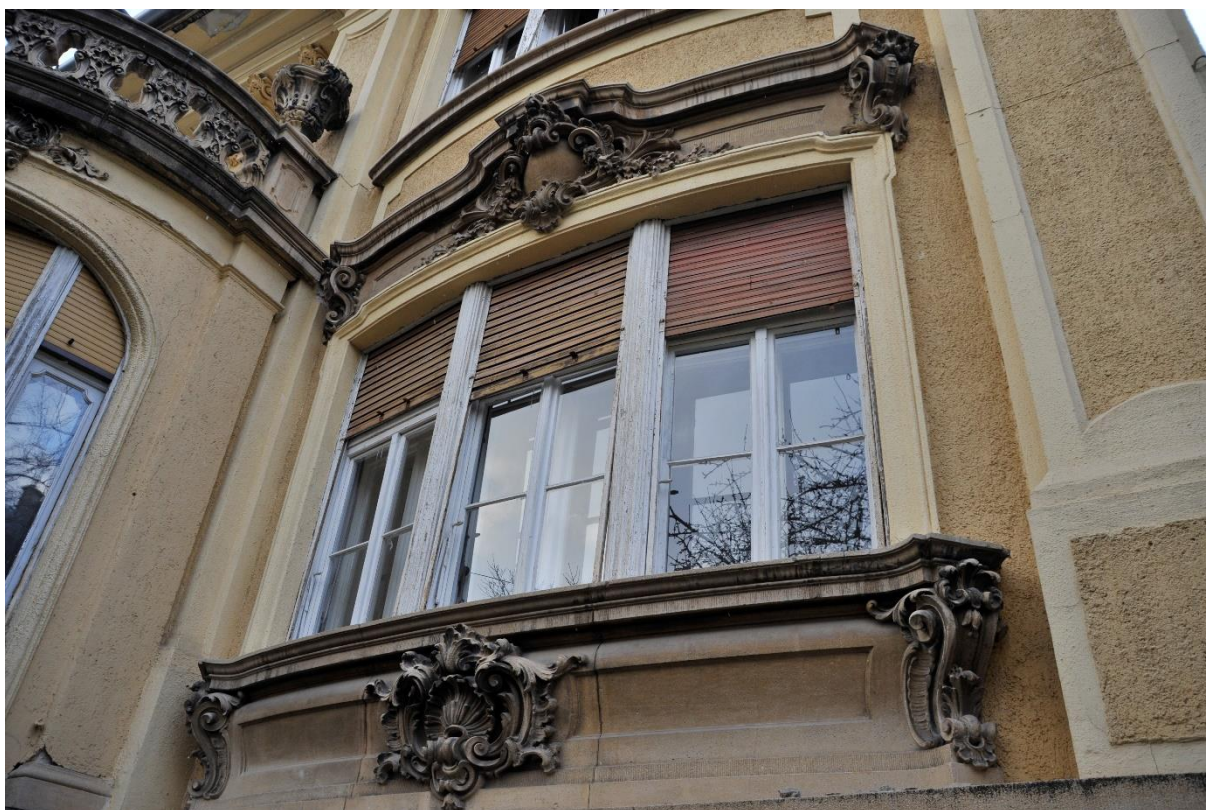
A főhomlokzat félköríves alaprajzú, előre lépő tömegének földszinti szakaszán három, kosáríves záródású franciaerkély nyílik, ezek felett műkő anyagú, volutás zárókő-motívum látható, mely felett növényi ornamentikával díszített kagyló látható. A díszítés a középső ablak felett hiányzik, de nyoma látható.

19. kép A főhomlokzat északi szakasza, földszint

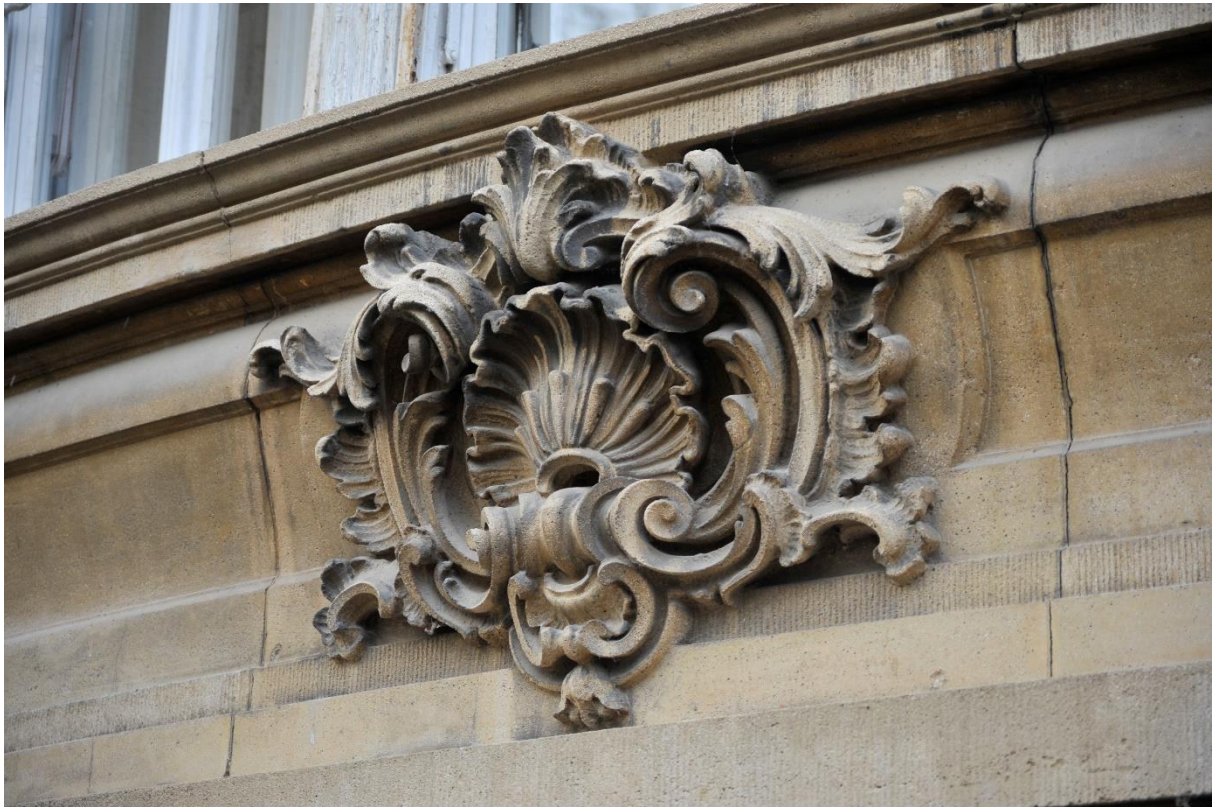
A középső, előre lépő tömeg mellett, kétoldalt, a földszinti ablakok mellvédfalán íves vonalú műkő burkolat, közepén növényi ornamentikával keretezett kagyló motívum, kétoldalt szintén növényi ornamentikával díszített volutás konzol látható.

20. kép Műkő dísz az ablak mellvédfalán, részlet

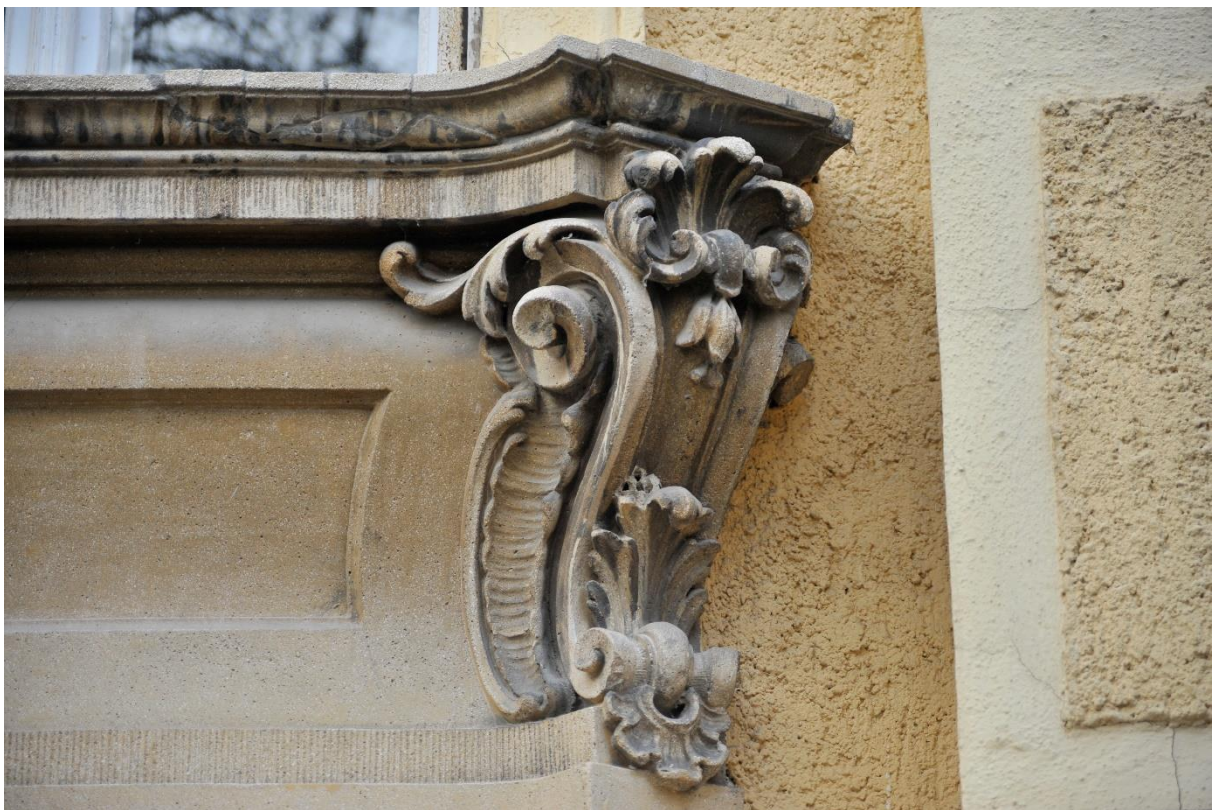
21. kép Műkő dísz az ablak mellvédfalán, részlet

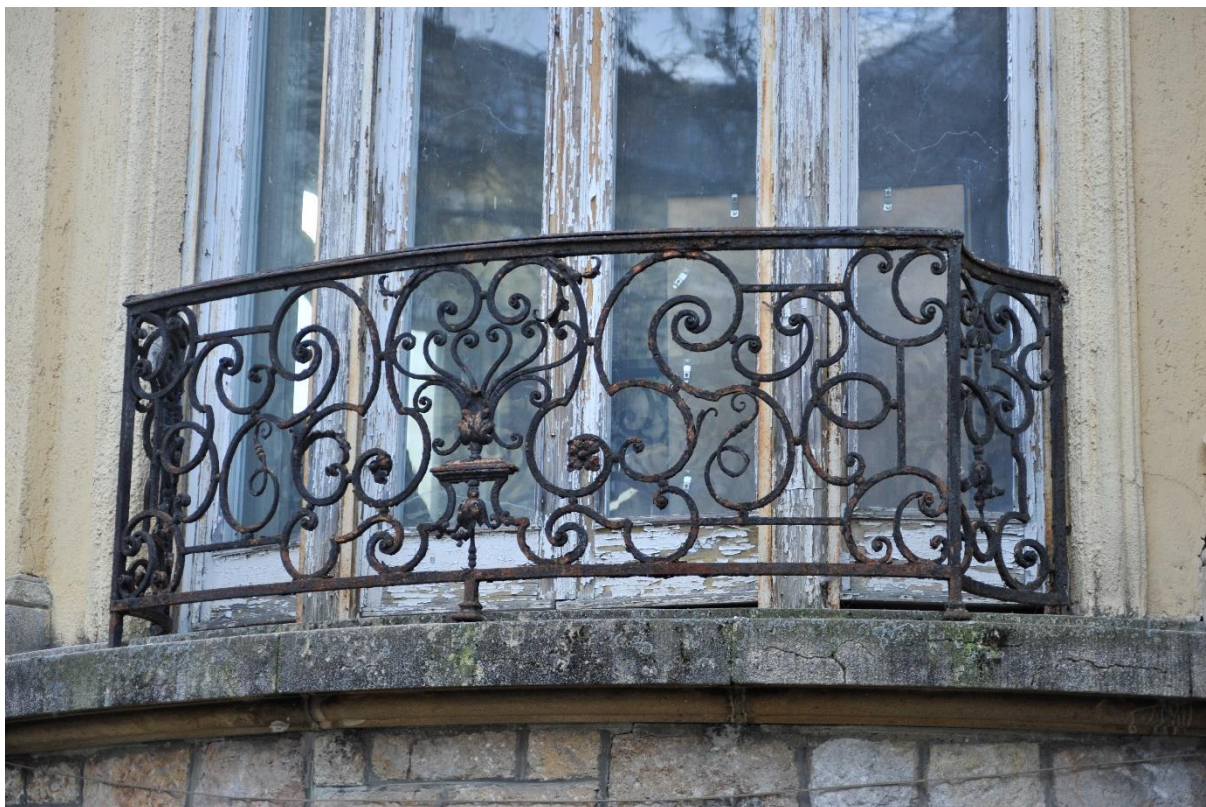
**Kovácsoltvas korlátok.** A főhomlokzaton a középső homlokzatszakaszon nyíló három franciaerkély kovácsoltvas korlátot kapott. Ezek keretbe foglalt, bilincsekkel rögzített, csigavonalban végződő, íves vonalú elemekből összeállított korlátok.

22. kép Kovácsoltvas rács a főhomlokzat francia erkélye előtt

Az épület jó műszaki állapotban van. A legkomolyabb problémát az épület nyugati homlokzatán látható vakolathullás jelenti. A kovácsoltvas kerítés, kapu, ajtórács és franciaerkély-korlátok felújításra szorulnak. Az eredeti ablakok felújításra, mázolásra szorulnak.

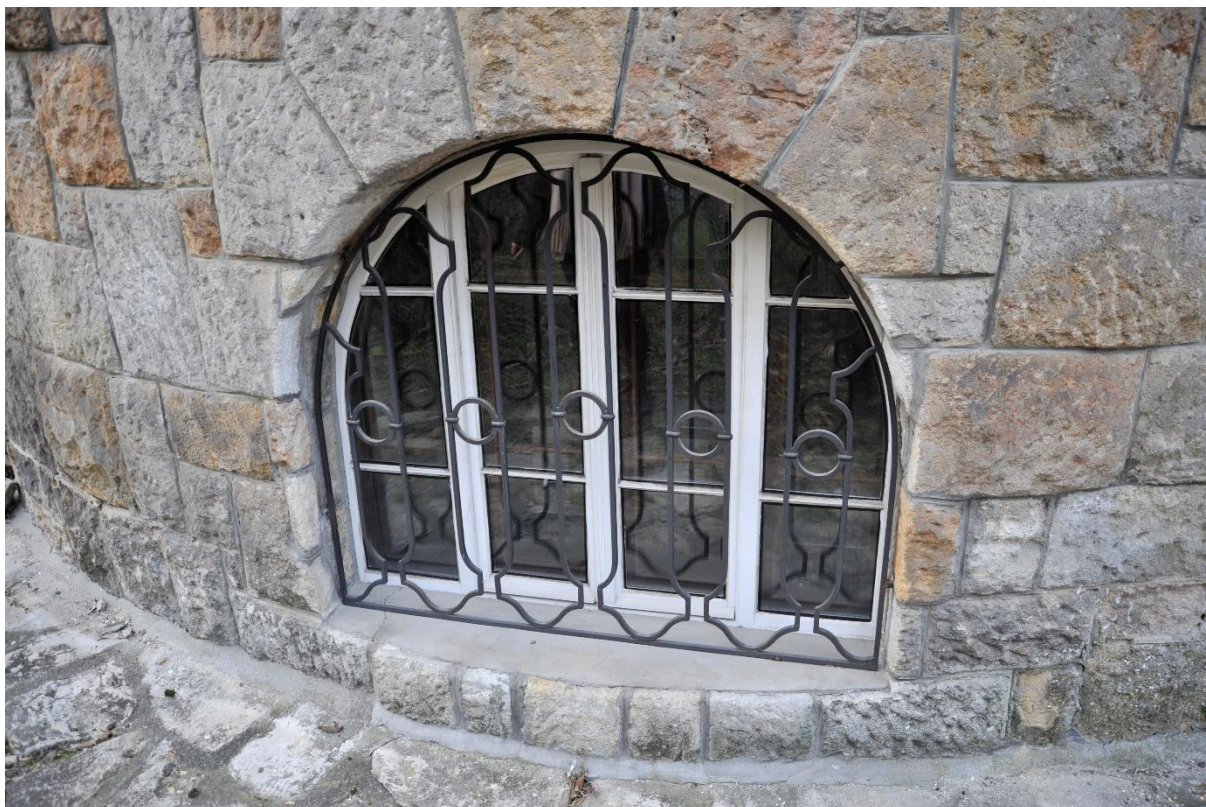
A déli homlokzaton, a földszinten nyíló bejárat előtti rács, valamint az alagsor ablakai előtti rácsok nem eredeti szerkezetek.

25. kép Új ablak és rács az alagsorban, a lábázatban

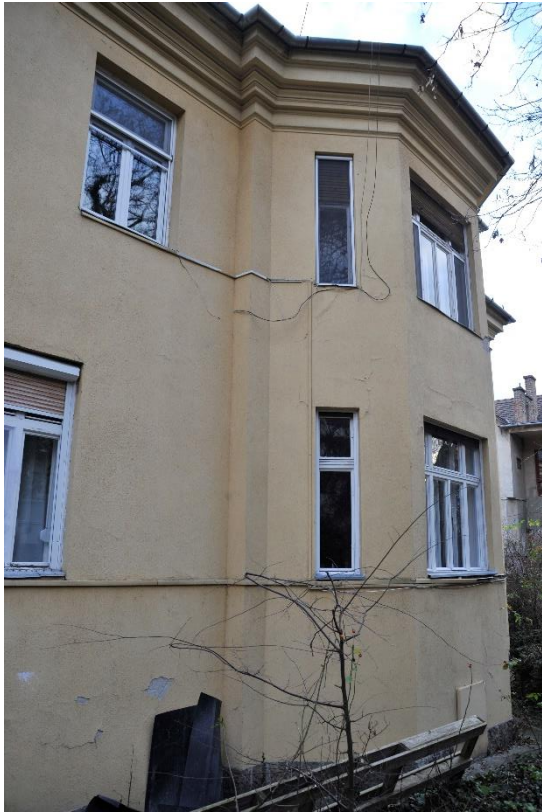
A hátsó, nyugati homlokzatot (és a tetőszerkezetet) a II. világháború idején bombatalálat érte, helyreállítása leegyszerűsített formában történt.

**28. kép Nyugati homlokzat, középső részlet**

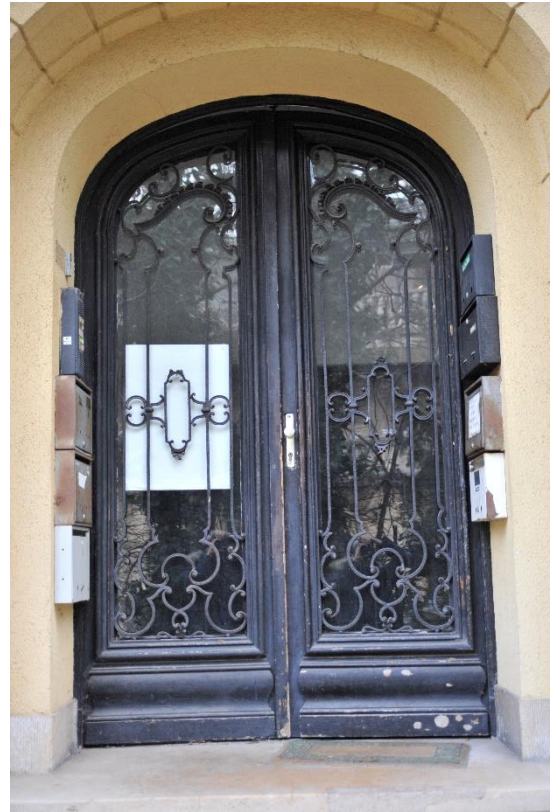
Szintén eredeti, építés-korabeli szerkezet az északi homlokzaton nyíló főbejárat. Ez kosáríves záródású nyílásban álló, hevedertokos szerkezetű, egyrétegű, kétszárnyú bejárat ajtó, üvegezett szárnyakkal, kovácsoltvas ráccsal.

Az északi homlokzaton nyíló főbejárat két szárnya alacsony, tömör lábazat felett üvegezett, az üvegezett mezők előtt kovácsoltvas rácsok találhatóak. Ezek bilincsel és kovácshegesztéssel rögzített, egyenes és íves elemekből összeállított rácsok.

**30. kép Főbejárat**

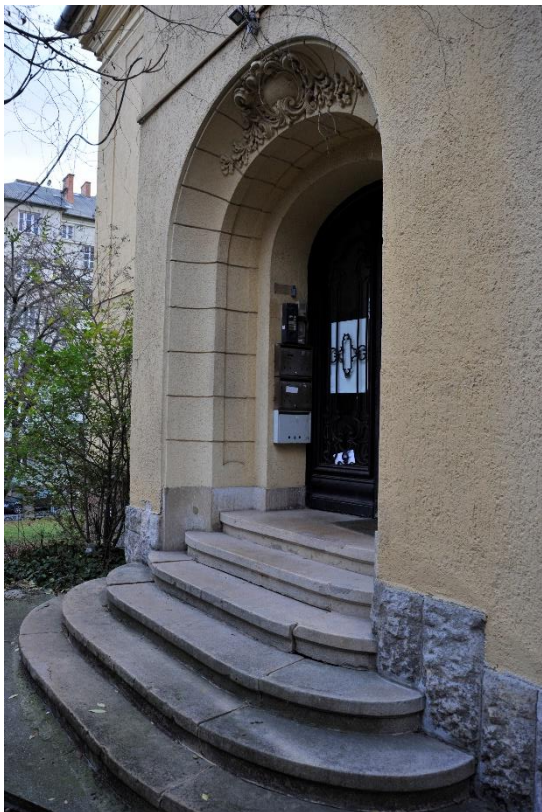
Az északi homlokzaton nyíló főbejárat íves béllete sávozott, záradéka előtt gipszstukkó anyagú, növényi ornamentikával keretezett, üres címermező látható.

**29. kép Északi homlokzat, főbejárat**

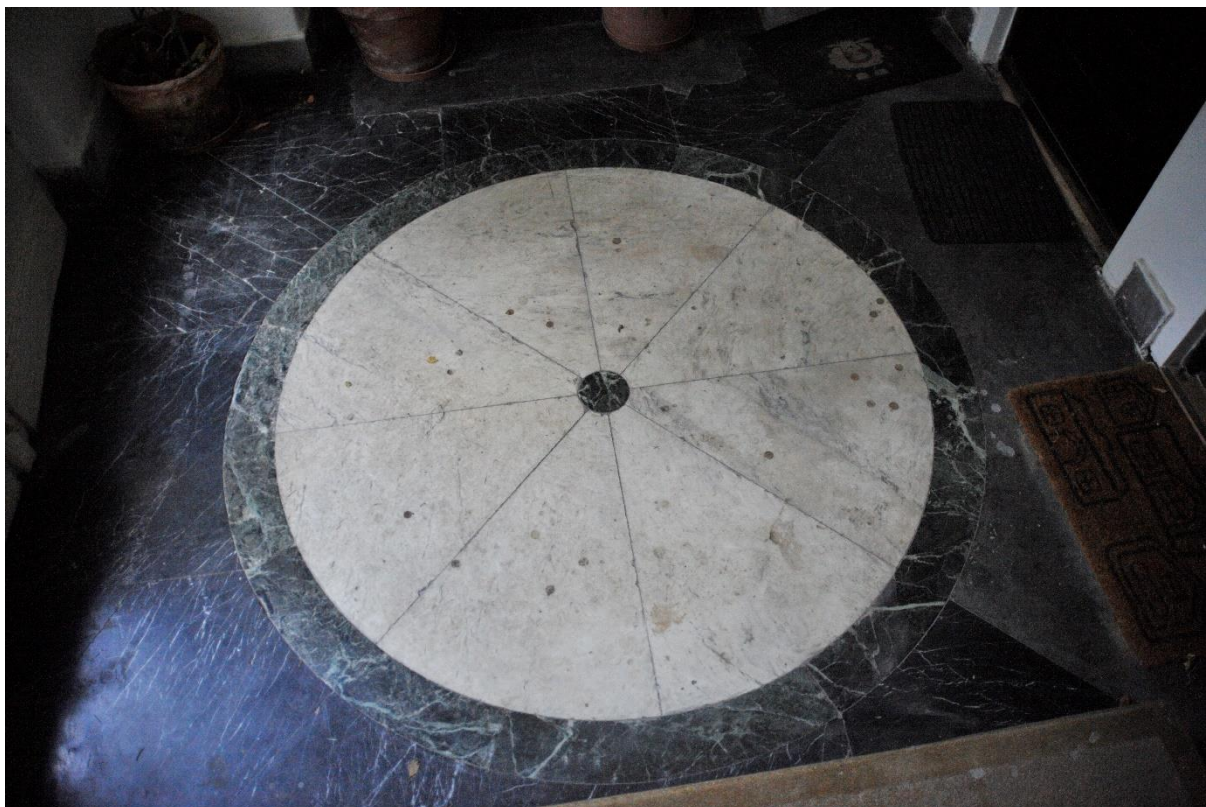
**Lépcsőház.** Az északi főbejárat lépcsőházba nyílik, itt az előtérben fekete, zöld és fehér márványból készült centrális mintájú padlóburkolatot találunk.

**32. kép Márvány padlóburkolat a lépcsőház előterében**

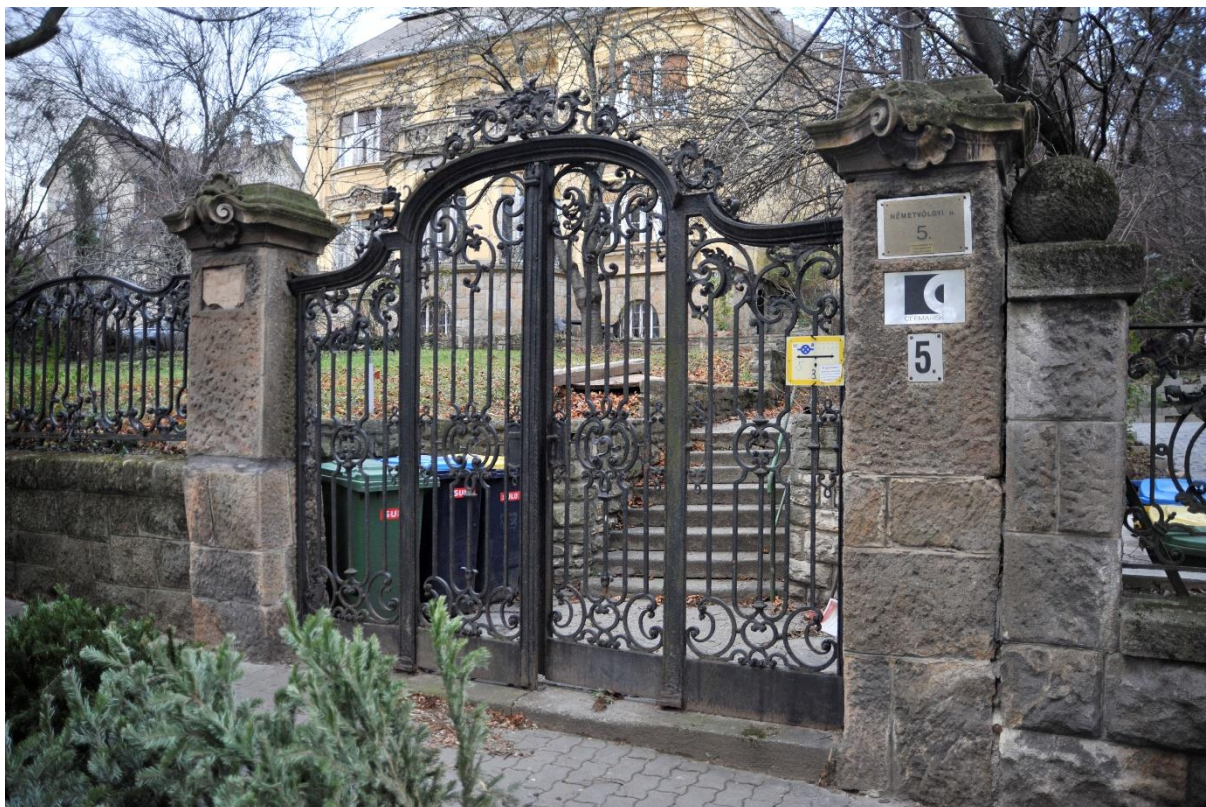
A kétszárnyú, kovácsoltvas gyalogkapu a kerítés jobb oldalán, tehát északi végén nyílik. Íves és törtvonalú lezárású, kétszárnyú személybejáró kapu, kétoldalt egy-egy fix mezővel. A szárnyak és a fix mezők alacsony, tömör lábazat felett kovácshegesztéssel rögzített, egyenes vonalú és íves elemekből összeállított mezőt mutatnak. Ezek, valamint a kapu keretének felső eleme stilizált növényi motívumokkal díszítettek. Eredeti kilincse hiányzik.

34. kép Kapu

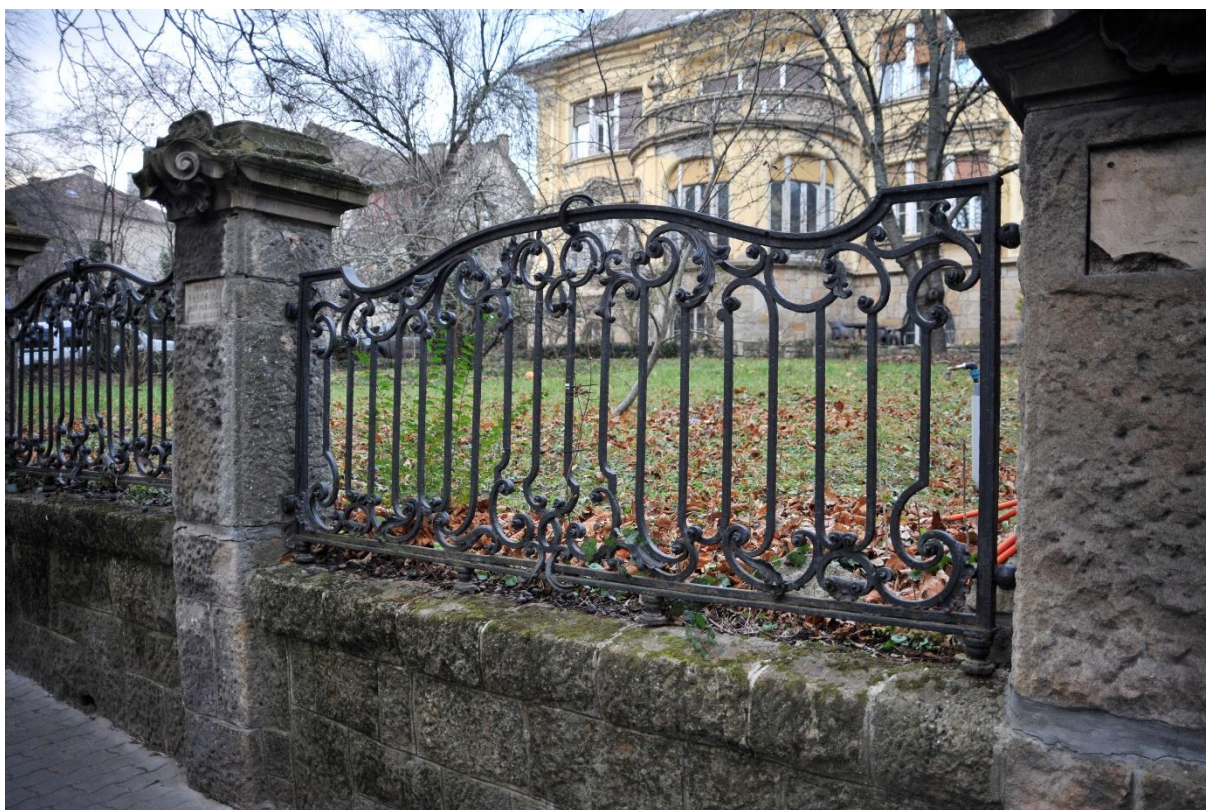
**Kovácsoltvas kerítés.** A telek Németvölgy úti oldalán terméskő lábazati támfal felett, terméskő pillérek között kovácsoltvas kerítés húzódik. A kerítéselemek felül íves vonalú keretbe zárt, egyenes és íves elemekből összeállított, (neo)barokk stílusú kovácsmunkák.

35. kép Kerítés

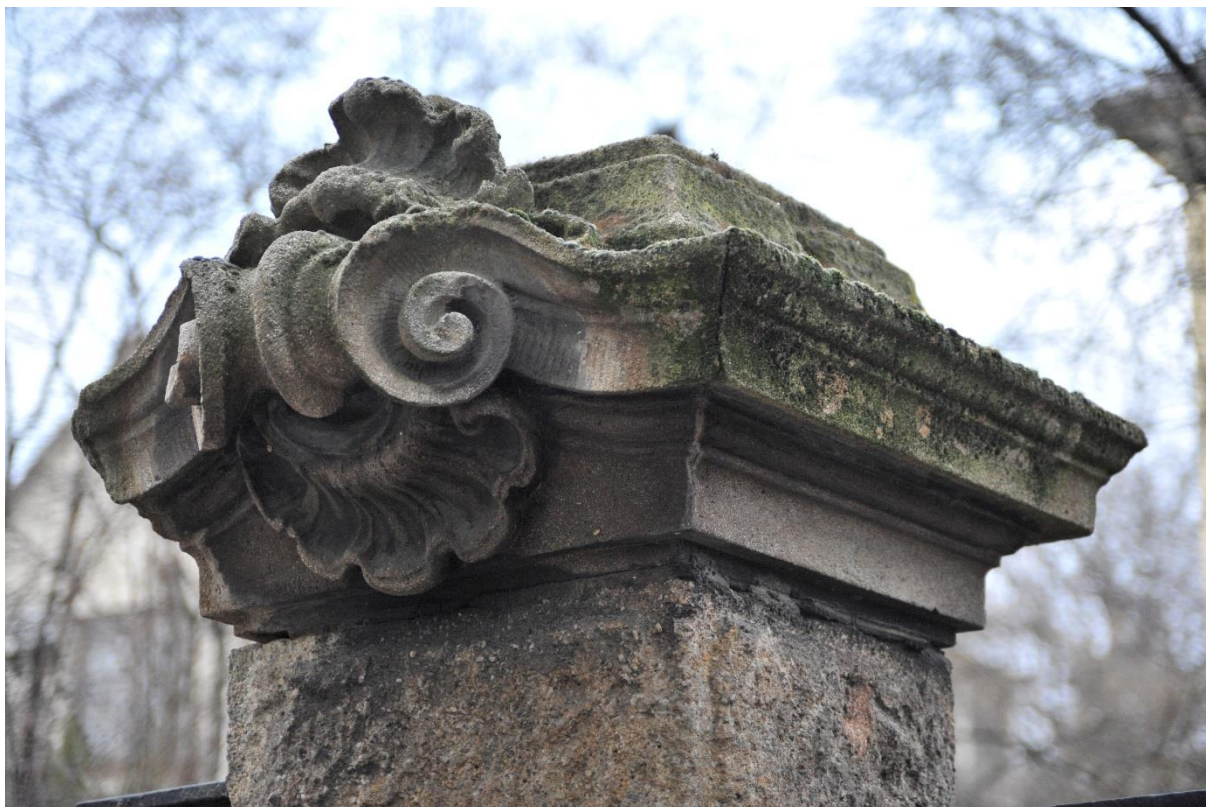
A terméskő pilléreket műkő fedkő zárja le, ezek utcai homlokoldalán voluta és kagylómotívum díszítés látható. Az egyik pilléren feliratos márványtábla látható: „Tervezte Rákos Pál építő iparművész építő mester”.

36. kép Fedkő a kerítés pillérén

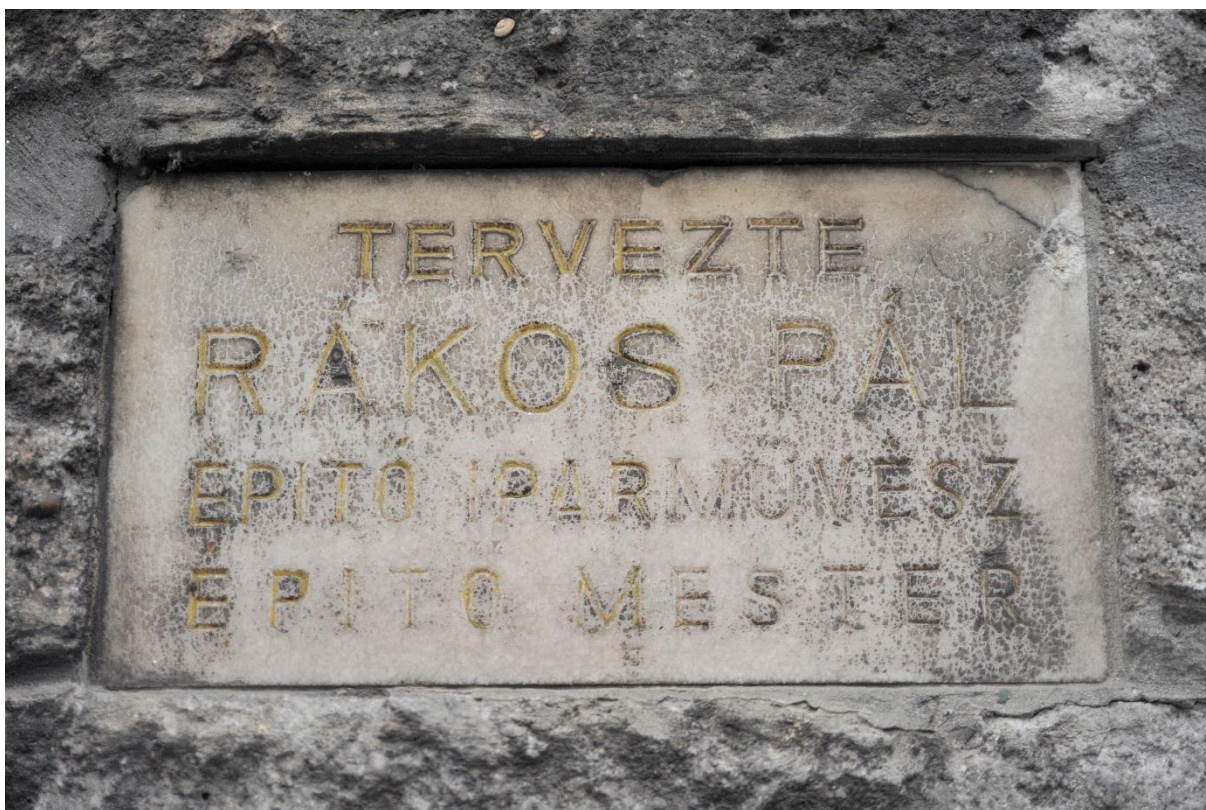
37. kép Feliratos márványtábla az építész nevével

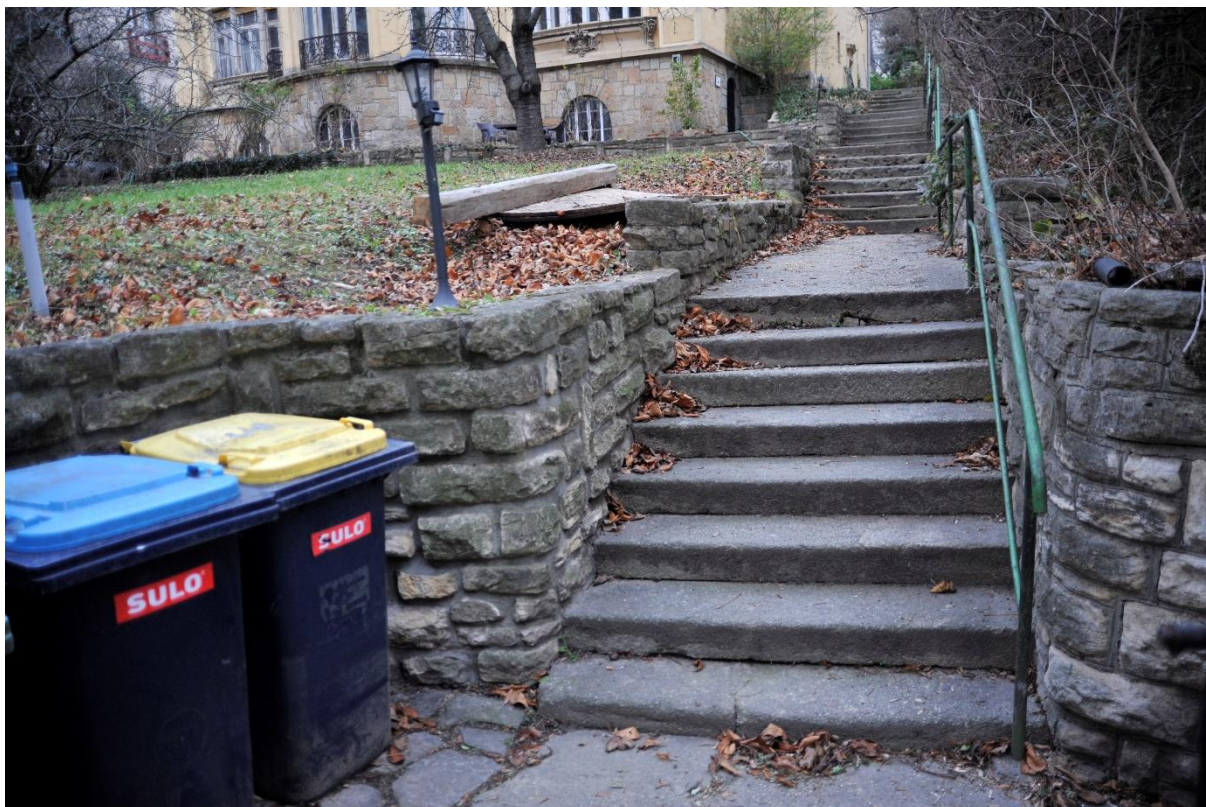
**Támfal a kertben.** A kaputól az épület északi homlokzatán nyíló főbejáratig vezető lépcsőt a terepadottságokat lekövető magasságú, lépcsős terméskő támfal kíséri. Az épület előtti teraszt a kert felől alacsony terméskő mellvédfal határolja. Szintén alacsony terméskő támfalat találunk a hátsó kertben is.

38. kép Támfal és lépcső a kapu felől

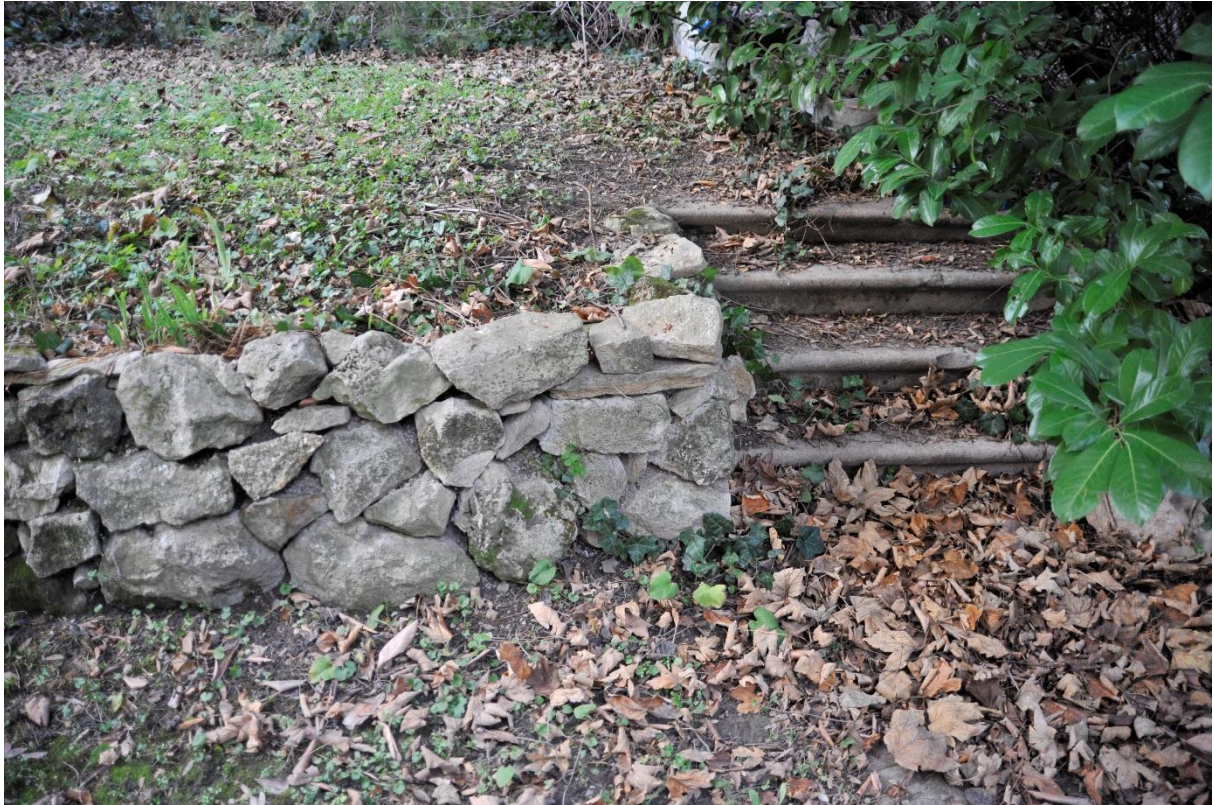
40. kép Támfal az épület mögött, a hátsó kertben
