## Helyi értékre vonatkozó értékvizsgálati dokumentáció

| Cím (irányító számmal): | 1126 Budapest, Gyimes utca 7. |
| Helyrajzi szám(ok): | 8365/2 |

| <i>Megnevezése:</i> | Családi ház |

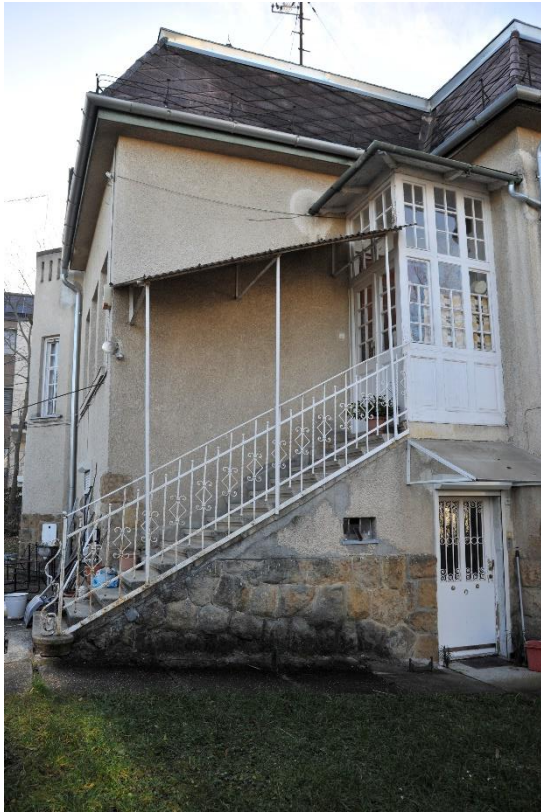
9. kép Külső lépcső az északi homlokzaton

Az északi homlokzaton a kertből a földszintre vezető, egykarú, egyenes vonalú külső lépcső található. A lépcsőfokok anyaga műkő. A lépcső egy műkő pihenőlemezre érkezik, mely felett a szélfogó doboza található.

A külső lépcsőt egyszerű díszű kovácsoltvas korlát kíséri. Minden második függőleges pálcája csavart, végüket golyók díszítik, a közöttük lévő pálcákat törtvonalú és csigavonalban végződő, bilincssel rögzített elemek díszítik.

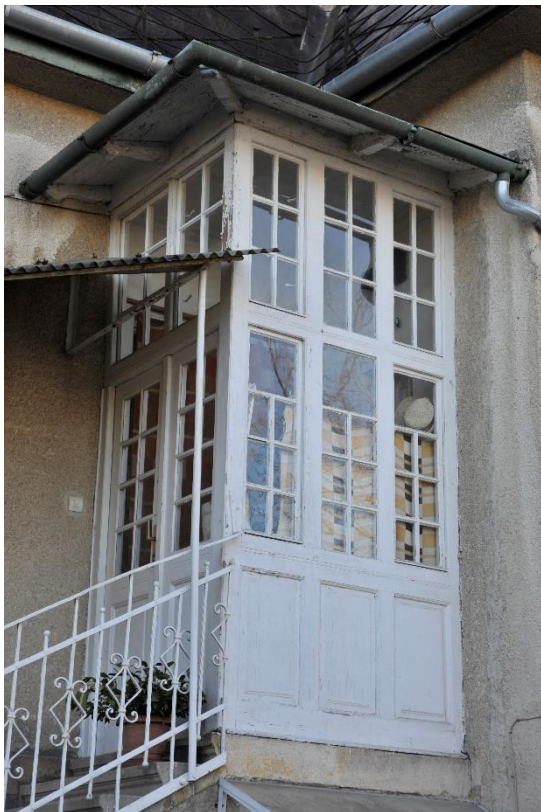
10. kép Szélfogó vagy veranda a külső lépcső végén

Jóllehet az eredeti terveken nem szerepel, minden bizonnyal az 1926. évi felépülés idején, vagy nem sokkal később készülhetett a külső lépcső végén, a földszinti bejárat előtti, fa anyagú, váz-táblázatos szerkezetű, üvegezett szélfogó, melyet a tetőtől független, önálló tetőfelület fed le. A tető túllógó szarufavégei fűrészelt díszűek.

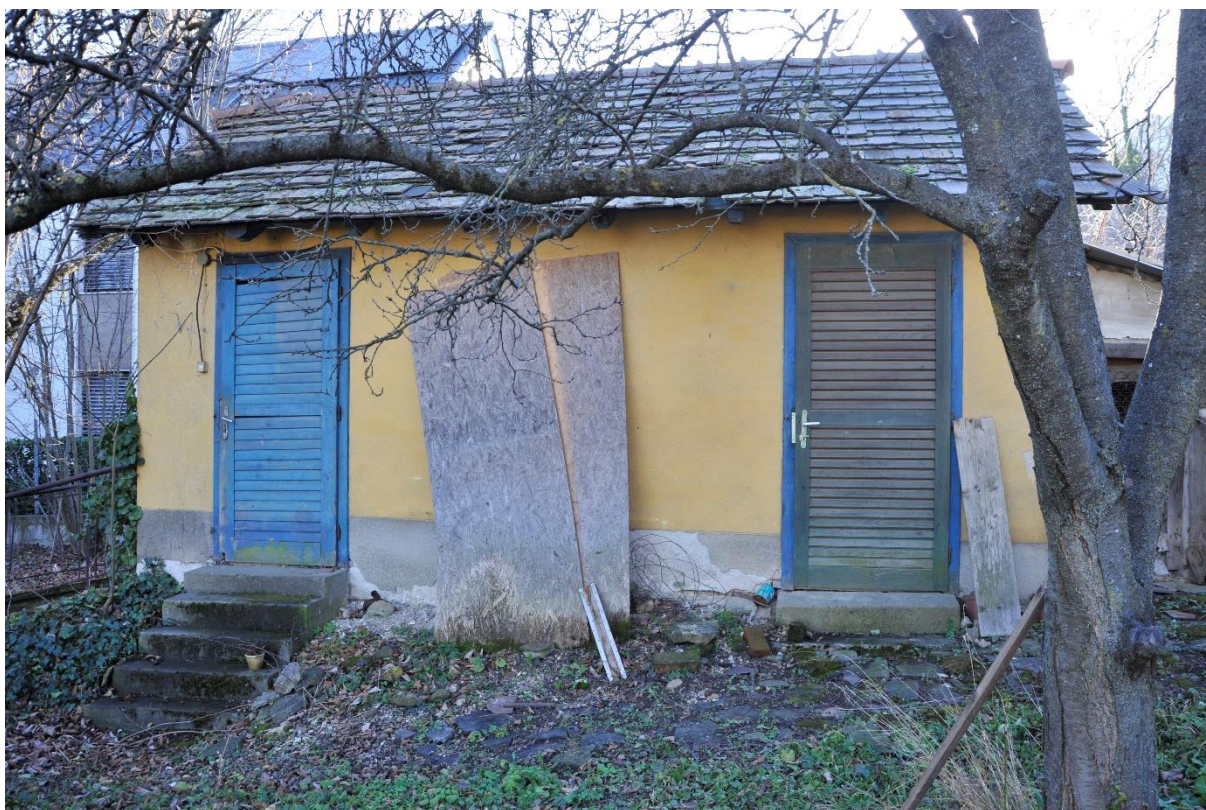
26. kép Kerti melléképület

A rendelkezésre álló archív terveken nem látható, azonban nagy valószínűség szerint az épülettel egykorúnak datálható a telek nyugati sarkában álló, téglány alaprajzú, kis alapterületű, nyeregtetős, alápincézett kerti épület. Északi homlokzatán két ajtó, keleti homlokzatán egy ablak és a pinceajtó látható. A lakóépületnél kisebb értéket képvisel, de az építéstörténethez hozzátartozik.
