## Helyi értékre vonatkozó értékvizsgálati dokumentáció

**Objektum neve**

| <i>Cím (irányító számmal):</i> | 1124 Budapest, Németvölgyi út 81. |
| <i>Helyrajzi szám(ok):</i> | 8579/2 |

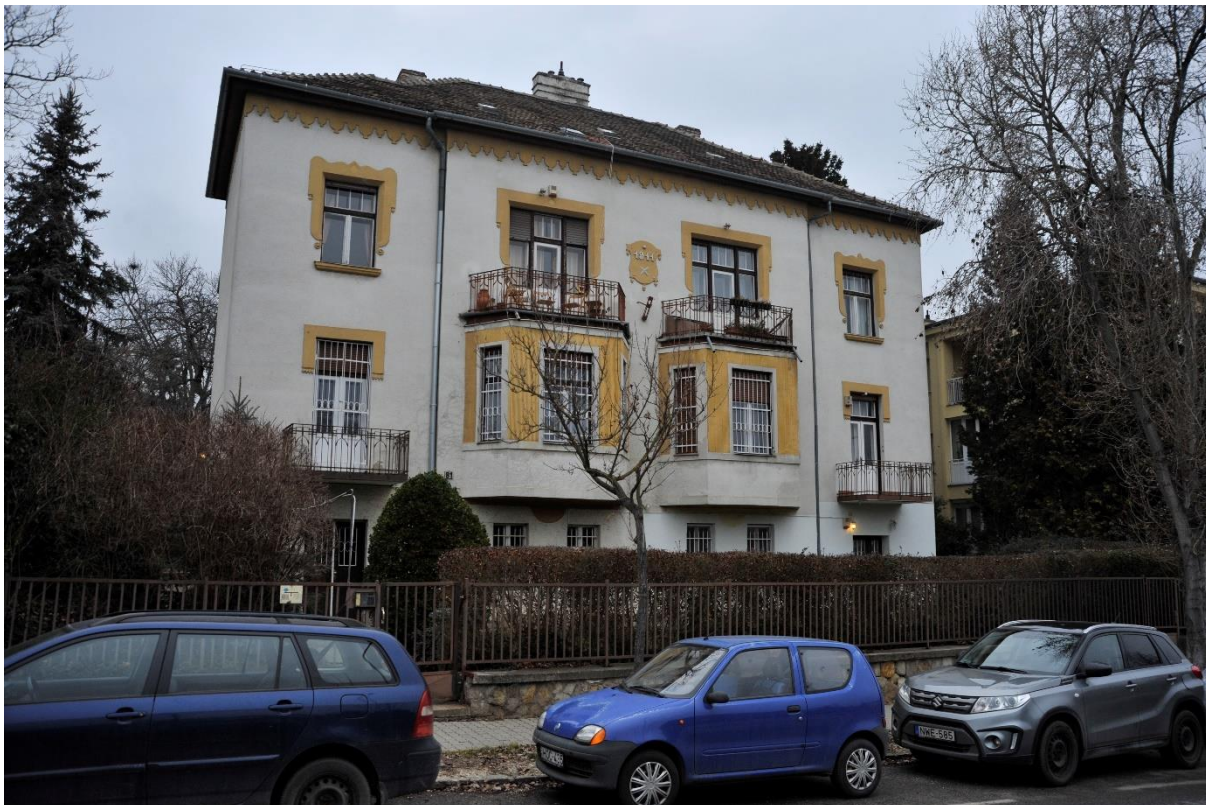
1. Kép Összkép a keleti irányból

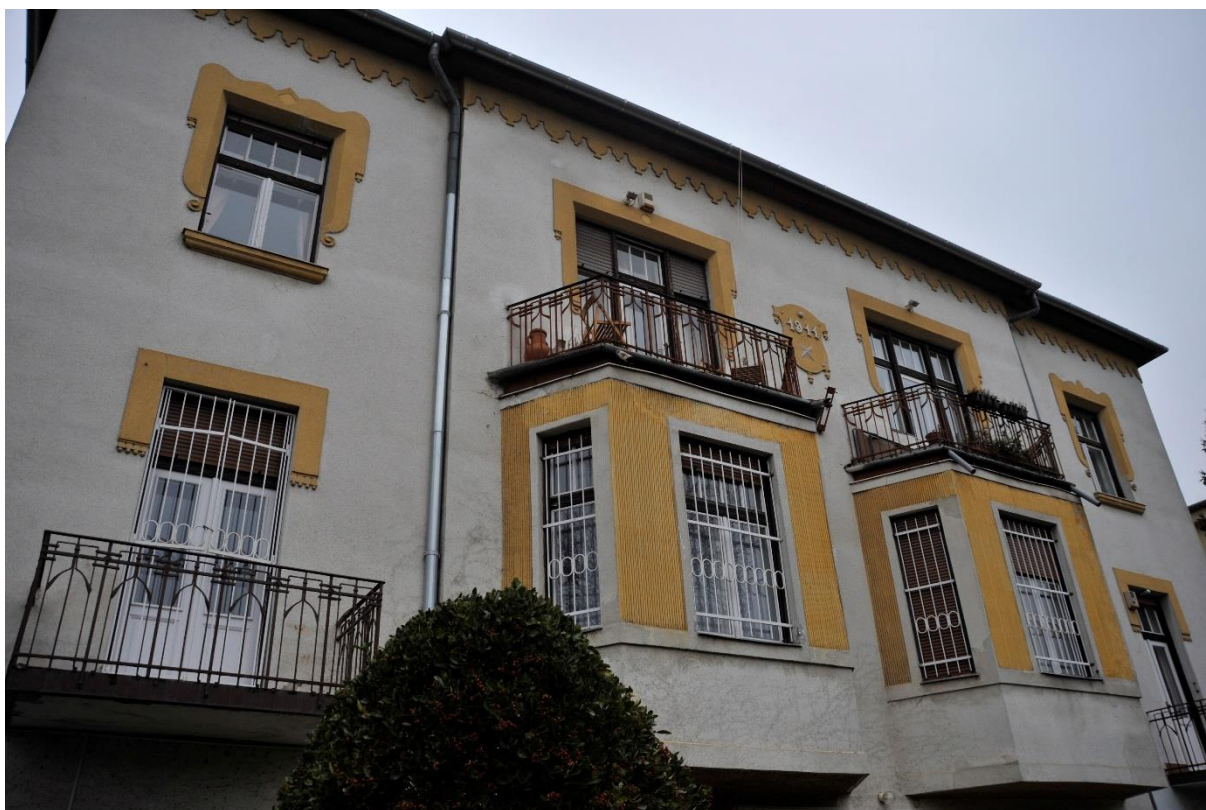
Az épület főhomlokzata szecessziós jellegű historizáló díszítő plasztikát hordoz. A földszinti homlokzatszakasz dísztelen, az emeleti homlokzatszakasza két poligonális alaprajzú zárterkély határozza meg, ezek homlokzatán a mellvédfal feletti szakaszon függőleges sávozást mutat. Az első emeleti erkélyajtók felső szakasza szalagkeretezett, ennek alján gutták láthatók. A második emeleti ablakok és a teraszajtók neobarokk jellegű, füles ablakkeretezést kaptak. A második emelet középtengelyében barokk címerpajzsban az 1911-es évszámot és egy csillagot látunk. A homlokzatot ismétlődő geometrikus mintából képzett párkány zárja le.

6. kép Keleti homlokzat, részlet

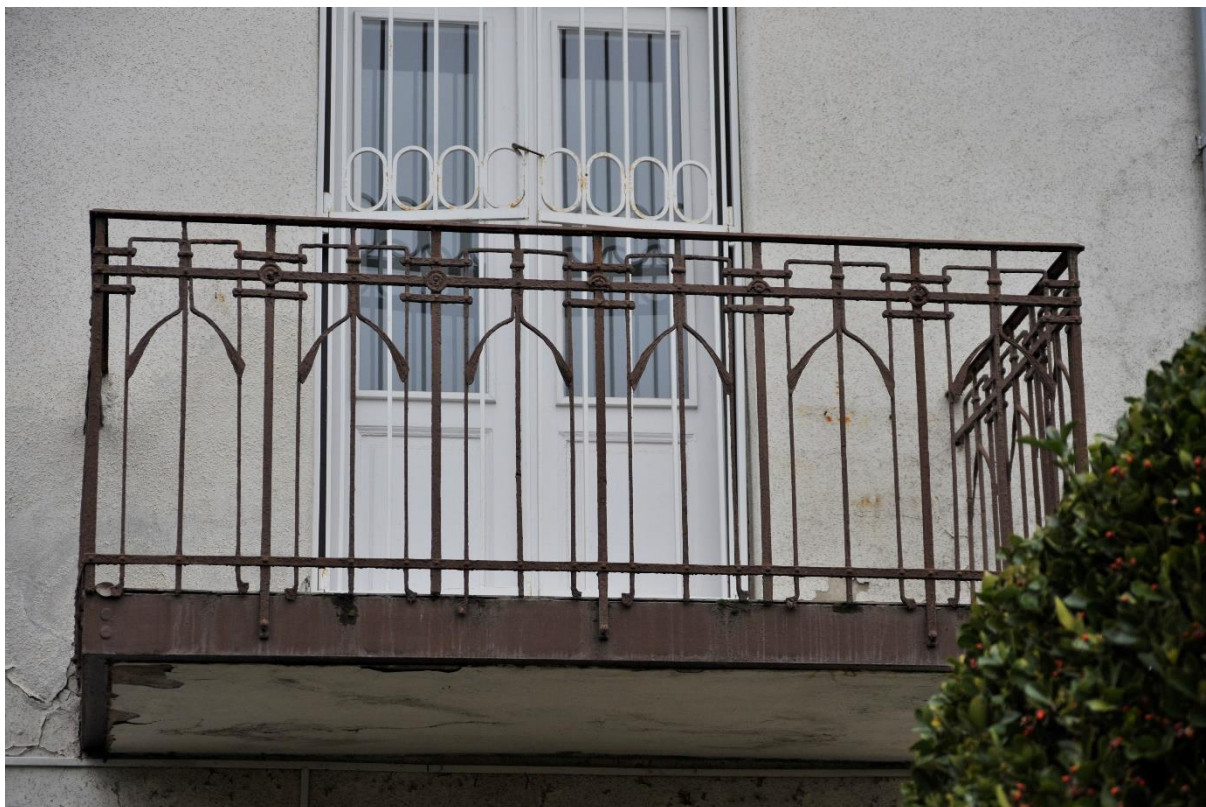
A főhomlokzaton látható erkélyek, teraszok, illetve a hátsó homlokzaton látható erkély korlátja szecessziós stílusú, kovácsoltvas korlát. A korlátok vonalas, geometrikus mintát mutatnak, kevés stilizált növényi ornamentikával.

7. kép Keleti homlokzat, erkélykorlát

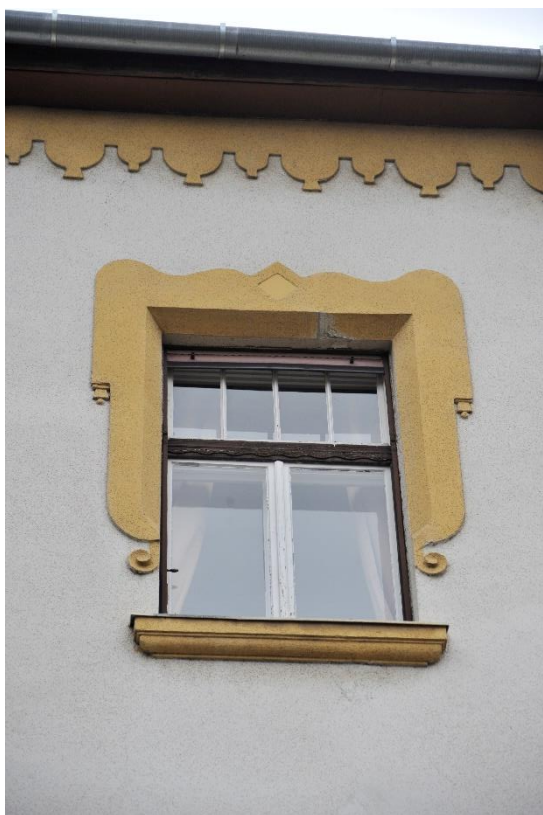
Az épület homlokzatain számos, az épülettel egykorú ablakszerkezetet találunk. Ezek kapcsolt gerébtokos szerkezetű, kétrétegű, kétszárnyú, befelé felnyíló ablakok, szellőzőszárnyakkal, esslingeni redőnnel. A külső oldali tokosztón hullámvonal díszítés látható.

8. kép Keleti homlokzat, ablak, keretezése és zárópárkány

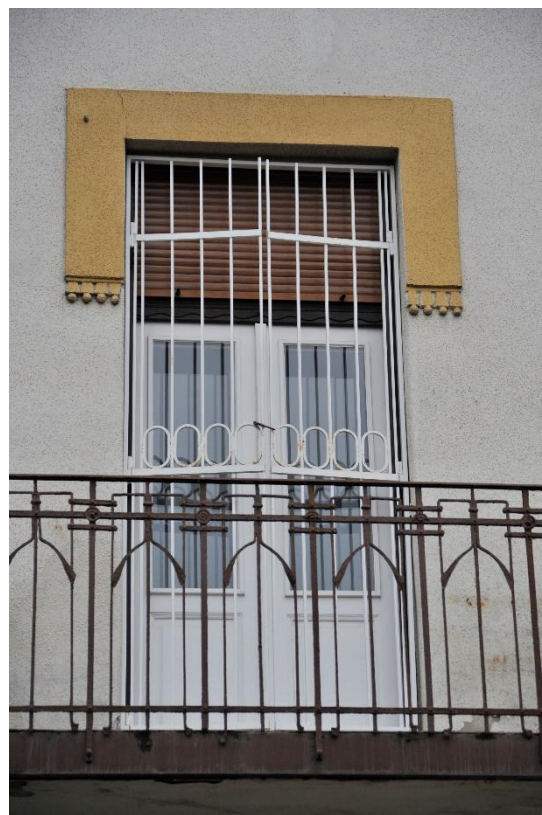
Az erkélyajtók hevedertokos szerkezetű, kétrétegű szerkezetek, váz-táblázatos szárnyakkal, felülvilágítóval, esslingeni redőnnel. A szárnyak tömör mellvéd felett üvegezettek.

9. kép Erkélyajtó és keretezése

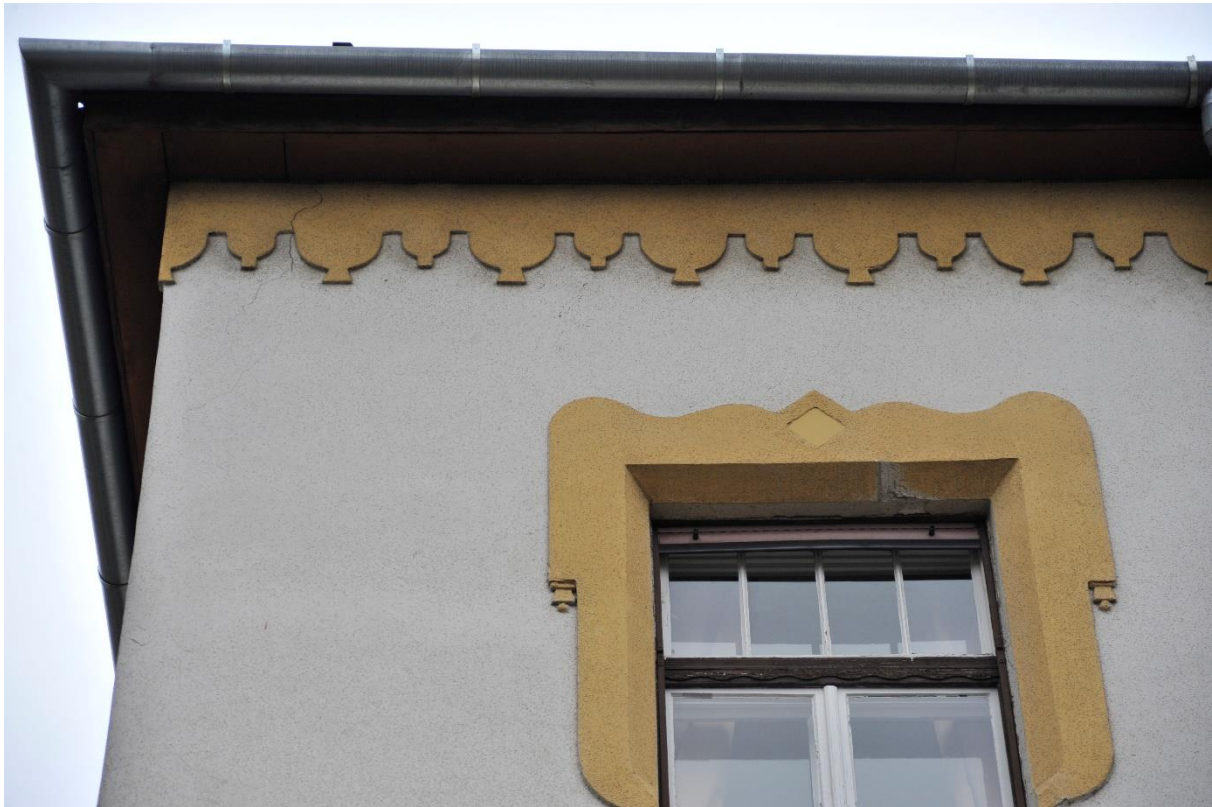
10. kép Zárópárkány

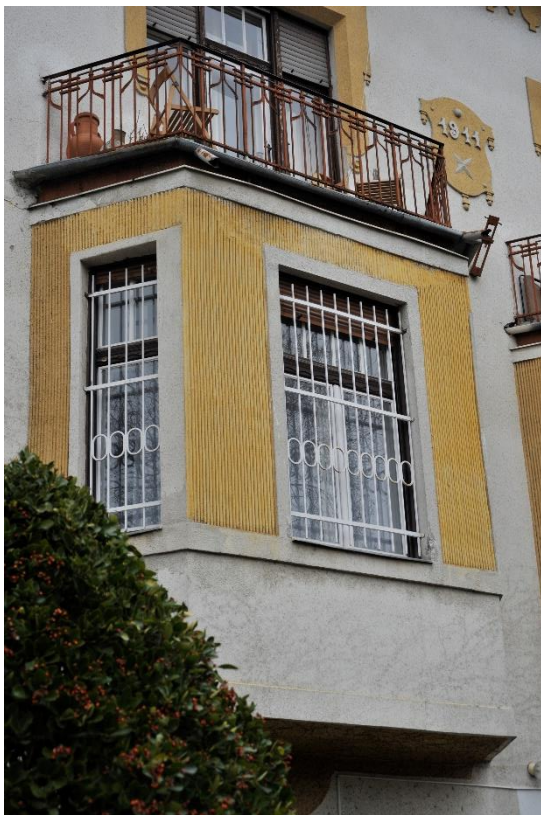
Az épület megőrizte 1911-ben nyert beépítését, alaprajzi kontúráját, tömegét és tetőformáját. Az épület keletre néző főhomlokzatán két zárterkélyt találunk, ezek felett a második emeleten teraszokat találunk. A főhomlokzat emeletén az első és utolsó tengelyben erkélyeket látunk.

11. kép Zárterkély a keleti homlokzaton

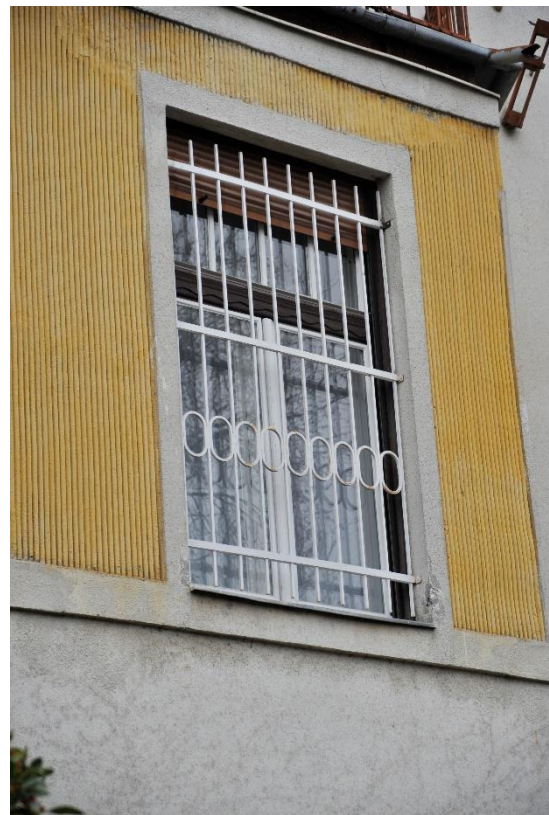
12. kép Ablak a zárterkélyen

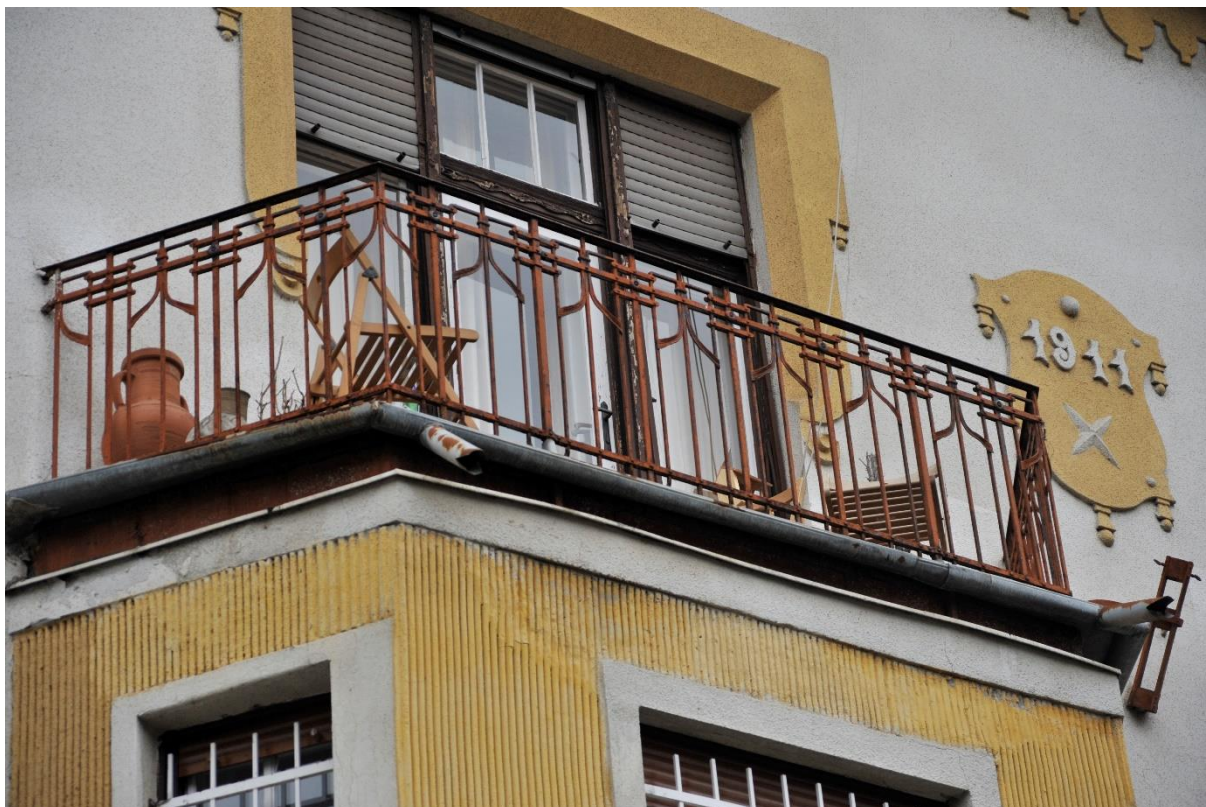
A teraszajtók az erkélyajtókhoz hasonló szerkezetűek, azzal a különbséggel, hogy az ajtókat két oldalról egy-egy kapcsolt gerébtokos ablak veszi közre.

13. kép Zárterkély feletti terasz, korlát, teraszajtó, keretezése és évszámos címerpajzs

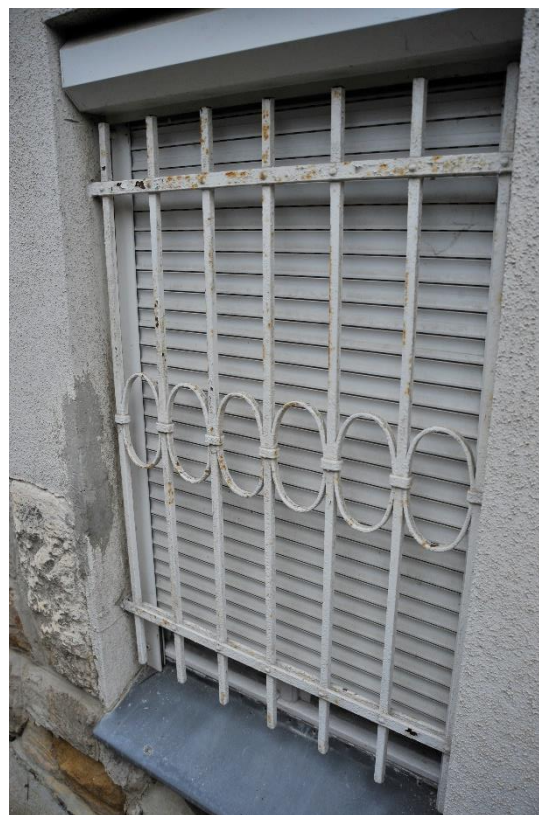
A földszinti és néhány emeleti ablak előtt kovácsoltvas rácsok vannak. A függőleges pálcák között bilincsel rögzített álló ovális elemek vannak, a pálcákat alul és felül szegecselt laposvasak fogják össze.

19. kép ablakrács a déli homlokzaton

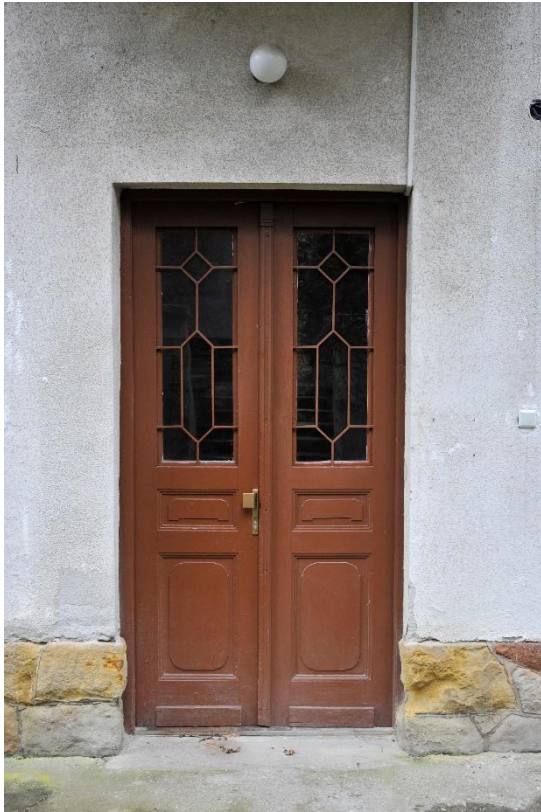
A főhomlokzaton és a hátsó homlokzaton található bejáratok szintén az épülettel egykorú, hevedertokos szerkezetű, kétszárnyú, egyrétegű ajtó, váz-táblázatos szárnyakkal. A szárnyak tömör mellvéd felett üvegezettek, az üvegezett mezők előtt kovácsoltvas rácsot találunk.

24. kép Bejárat a nyugati homlokzaton

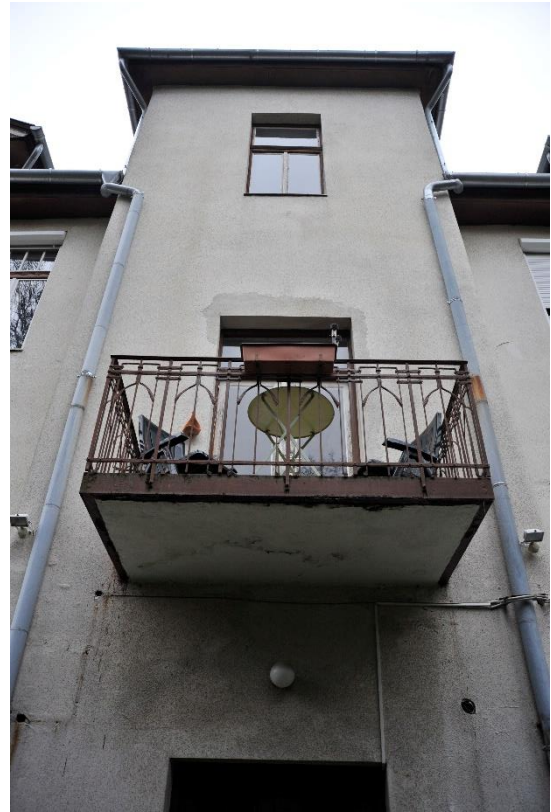
25. kép A nyugati homlokzat középső szakasza erkéllyel és korlátjával
