## Helyi értékre vonatkozó értékvizsgálati dokumentáció

| Cím (irányító számmal): | 1125 Budapest, Kiss Áron utca 12. |

| Megnevezése: | Családi villa |
| Jellemző datálása: | 1933-1934 (Az adat forrása: BFL tervek) |

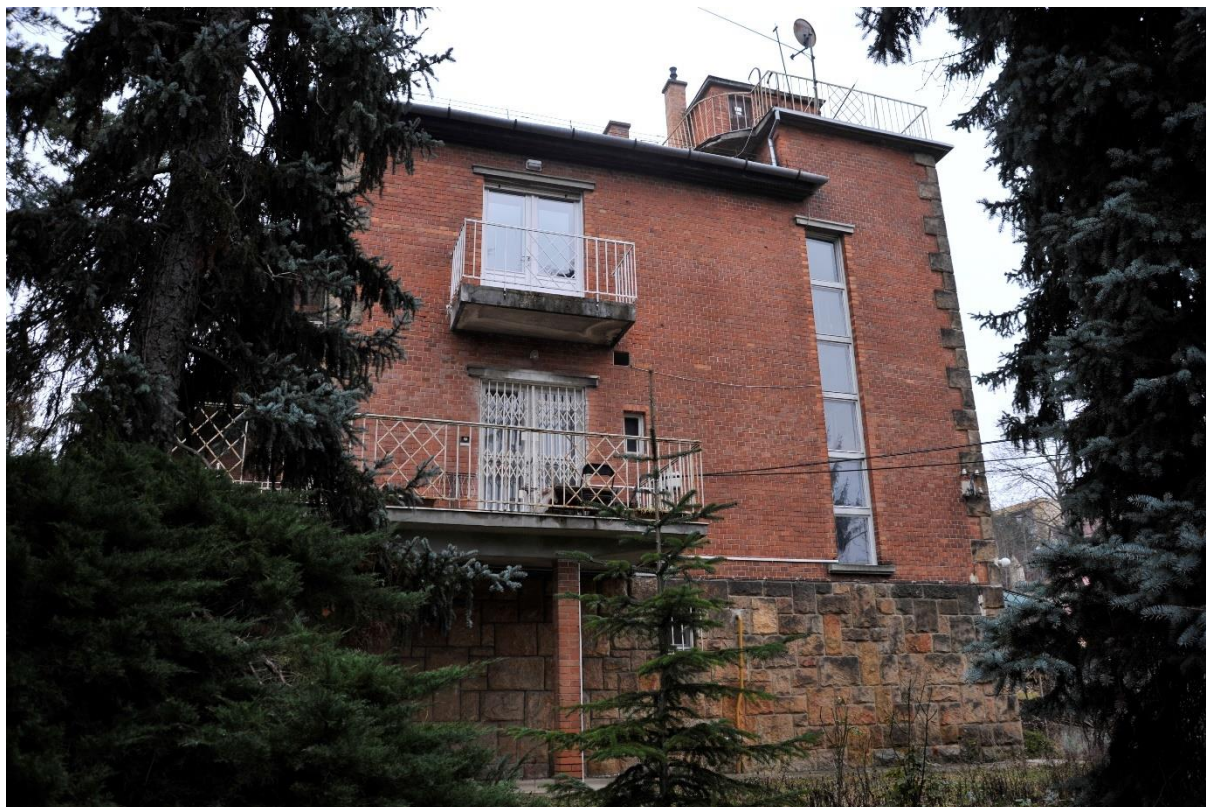
1. Kép Összkép az északi irányból

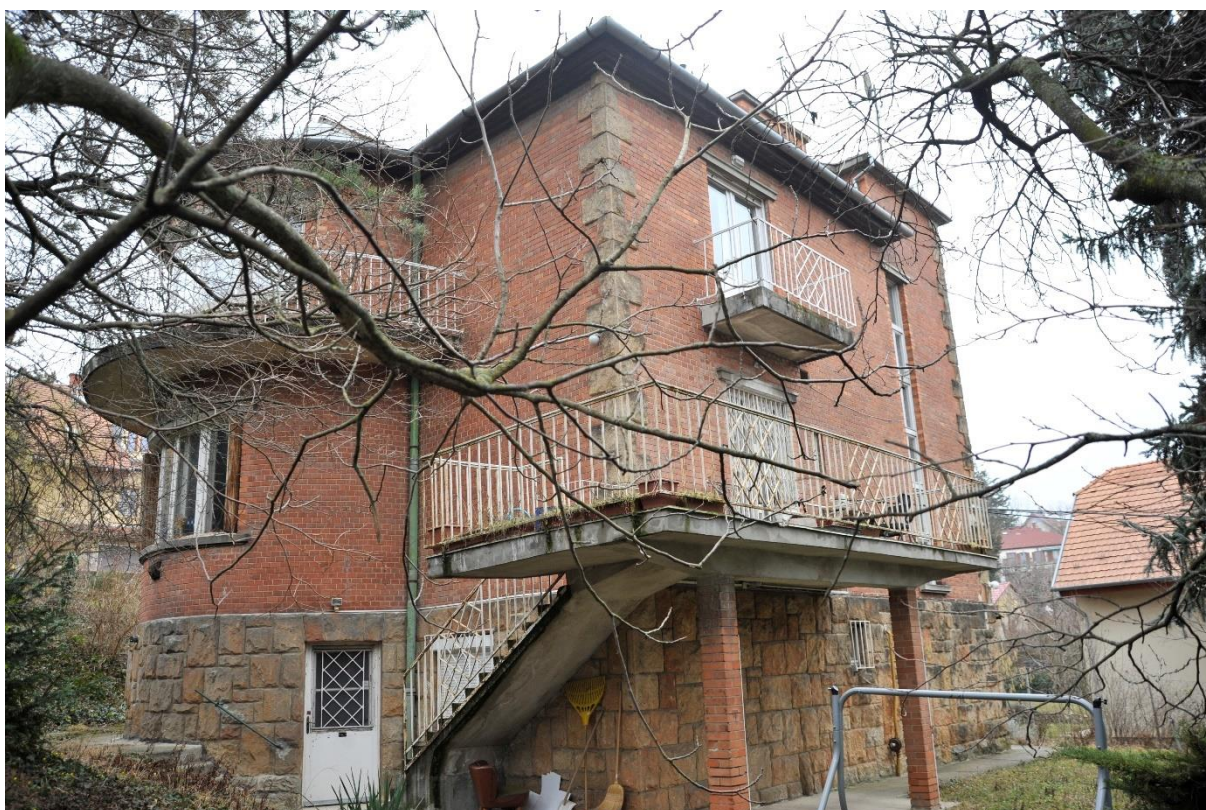
25. kép Az épület összképe északkeletről

Az épület tömege bontott, illetve additív jellegű, erőteljesen megmozgatott formákból épül fel, ami az 1930-as években kialakult állapotot őrzi. Máig megőrizte alaprajzi kontúrját, beépítését, nyeregtetős és lapostetős fedését.

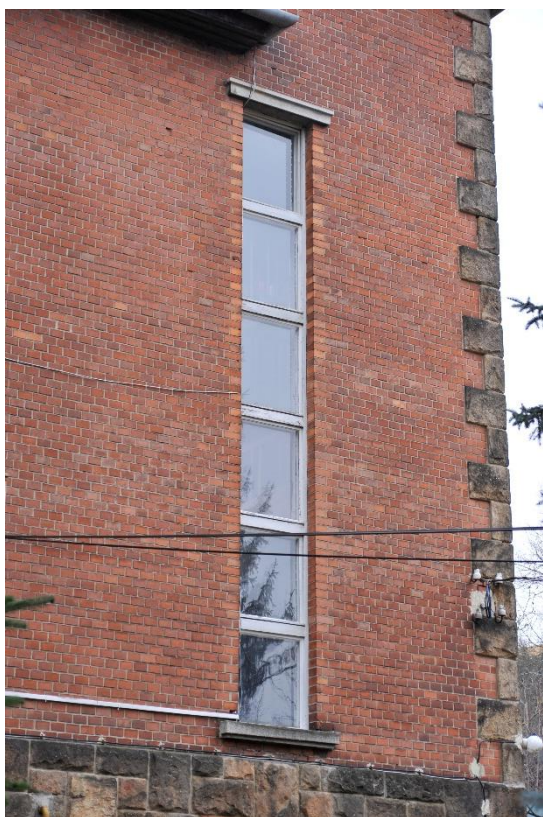
**28. kép Lépcsőházi ablak az északi homlokzat nyugati oldalán**

Az épület eredeti ablakait megőrizte. Ezek kapcsolt gerébtokos szerkezetű, többszárnyú, kétrétegű, befelé-, befelé felnyíló működésű ablakok. Az épület keleti, félköríves alaprajzú ablaksora előtt kihúzható detektívrács található, szintén az épülettel egykorú szerkezet. A többi ablakhoz és homlokzati ajtóhoz esslingeni redőny tartozik. A lépcsőház keskeny és magas ablaka teschauer-szerkezetű ablak.

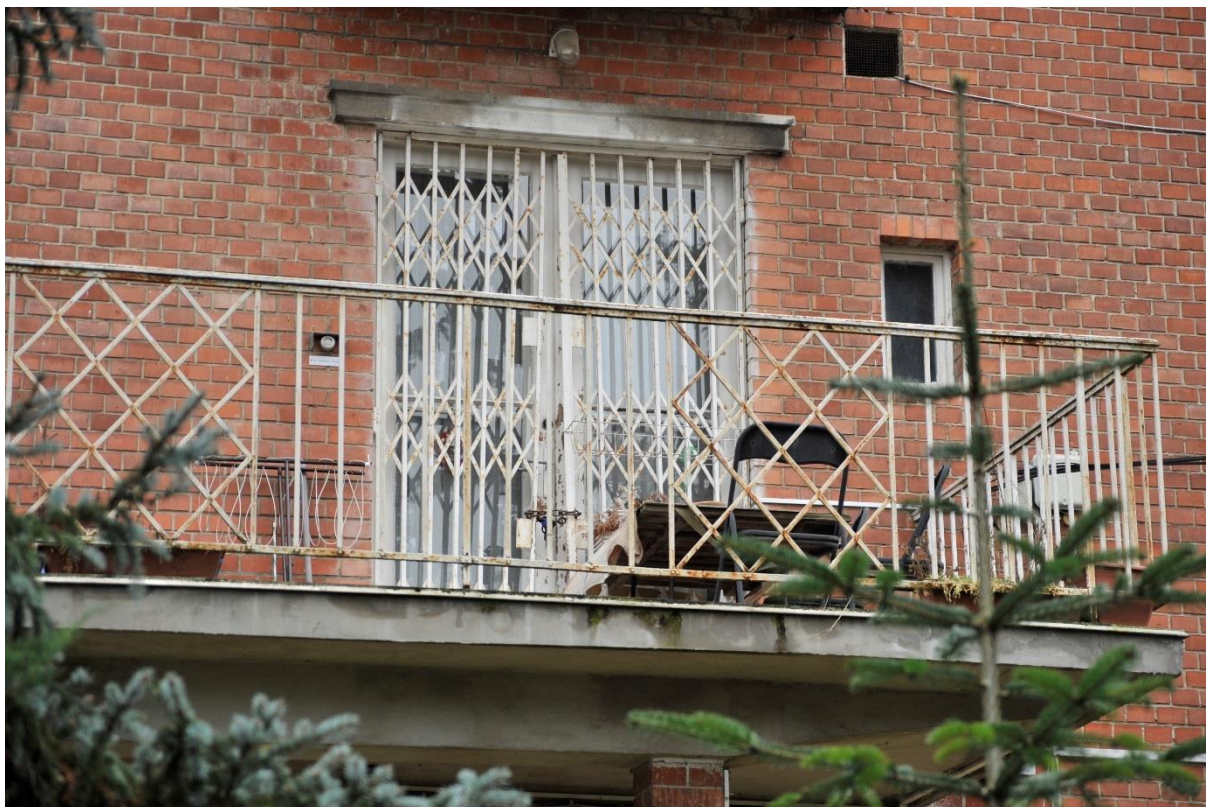
30. kép Terasz és teraszajtó az északi homlokzaton

Az épület erkélyeire és teraszaira nyíló ajtók hevedertokos szerkezetű, kétrétegű, egy-, vagy kétszárnyú ajtók, esslingeni redőny tartozik hozzájuk. Az északi homlokzat teraszajtója előtt detektívrácsot találunk, az épülettel egykorú szerkezet. A nyugati homlokzaton található bejárati ajtó hevedertokos szerkezetű, kétszárnyú, egyrétegű ajtó felülvilágítóval, a szárnyak közepe üvegezett vendégszárnyakat mutat, előtte rács látható.

Újra említem a homlokzati teraszajtó és az ablak előtti detektívrácsokat, mint az épülettel egykorú, értéket képviselő szerkezeteket.

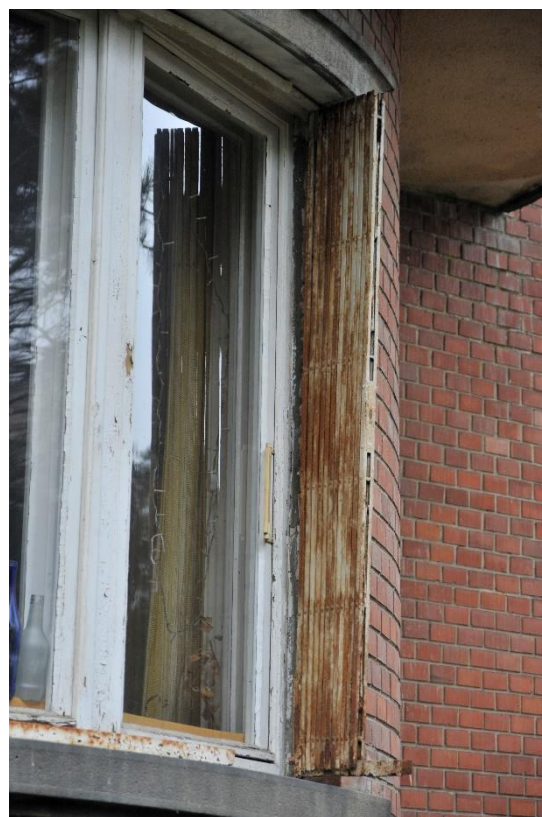
34. kép Ablak és összetolt detektívrács a keleti homlokzaton

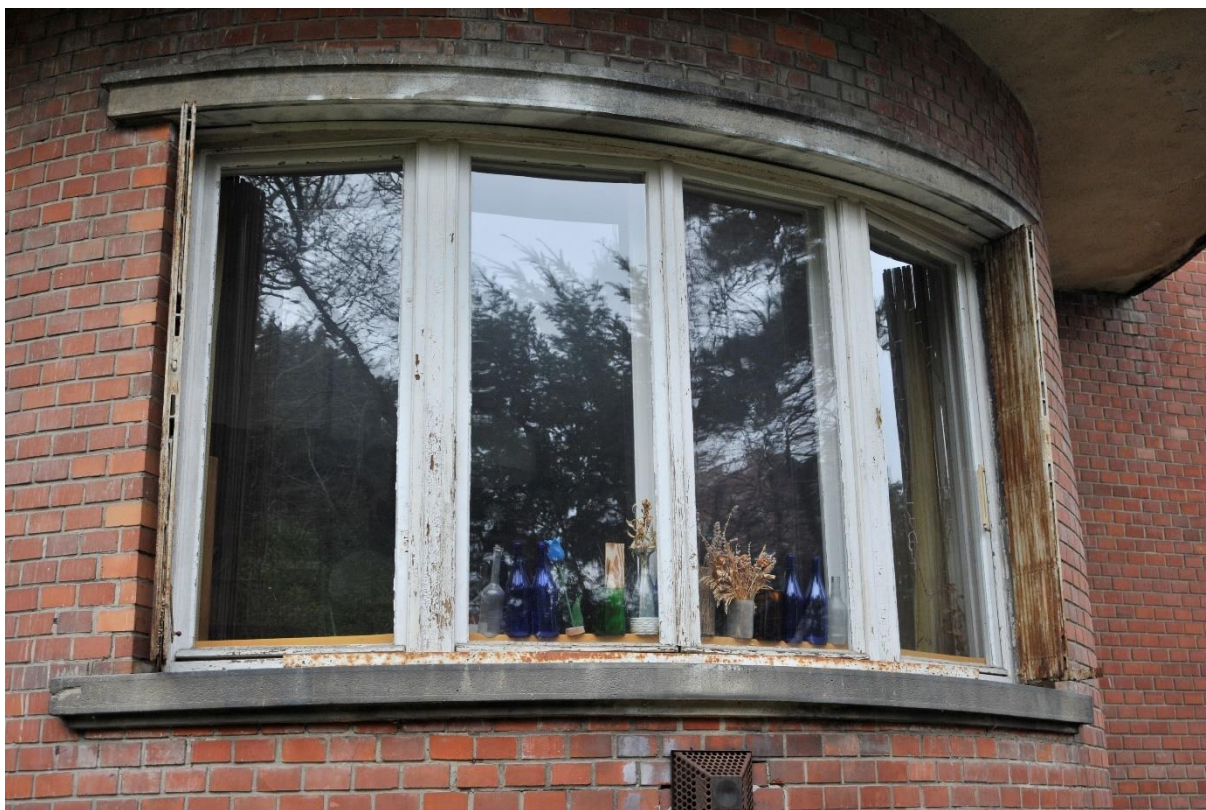
36. kép Ablaksor a keleti homlokzaton

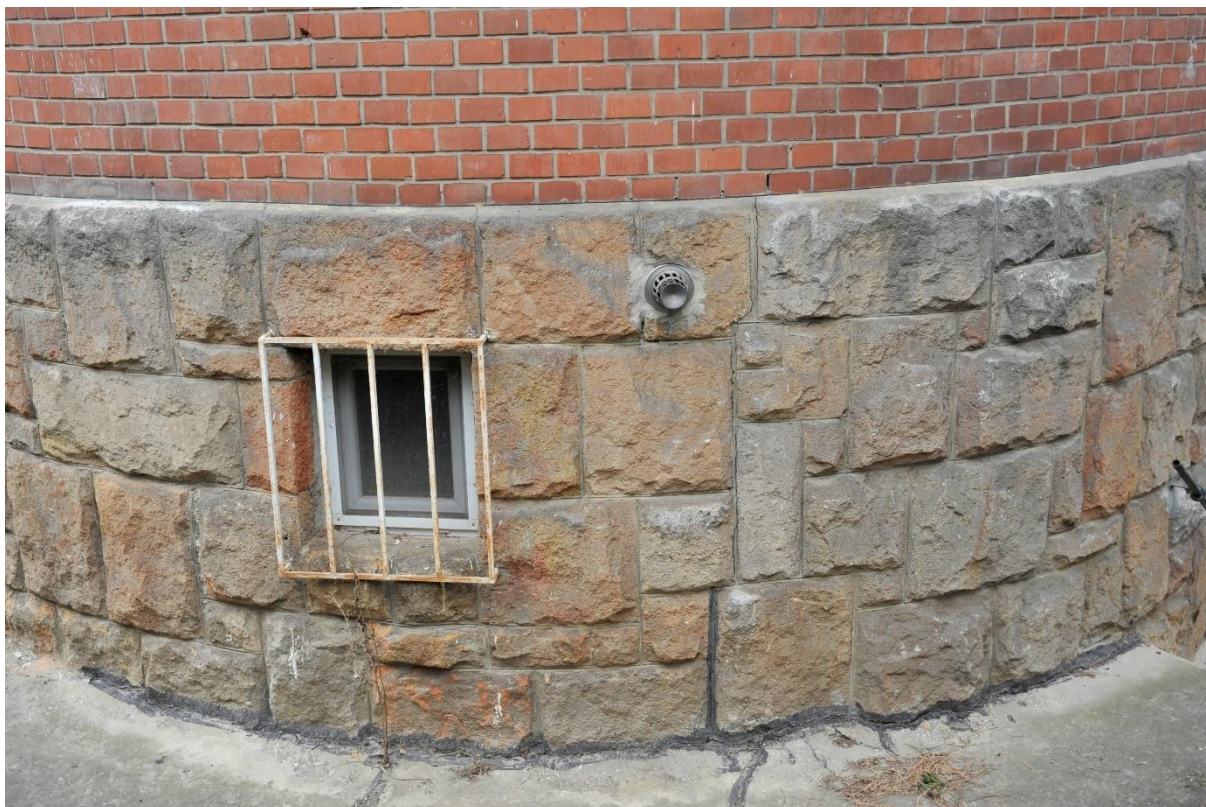
**37. kép Lábazat a keleti homlokzaton**

Az épület lábazata mészkőburkolatos, felette valamennyi homlokzat klinkertégla burkolatot kapott. Szintén mészkő kváderkő sarokarmírozást találunk az északnyugati és az északkeleti sarkon. Vakolt felületet csupán két kis felületen, a déli homlokzaton, ablakok közötti sarkon találunk az épület homlokzatain. Az erkélylemez és teraszok széle nyersbeton felületet mutat. A nyílások felett műkö szemöldökpárkányt, az ablakok alatt műkö könyöklőpárkányt látunk. A külső lépcső anyaga beton. Az épület homlokzati anyaghasználatát építészeti értéket képvisel.

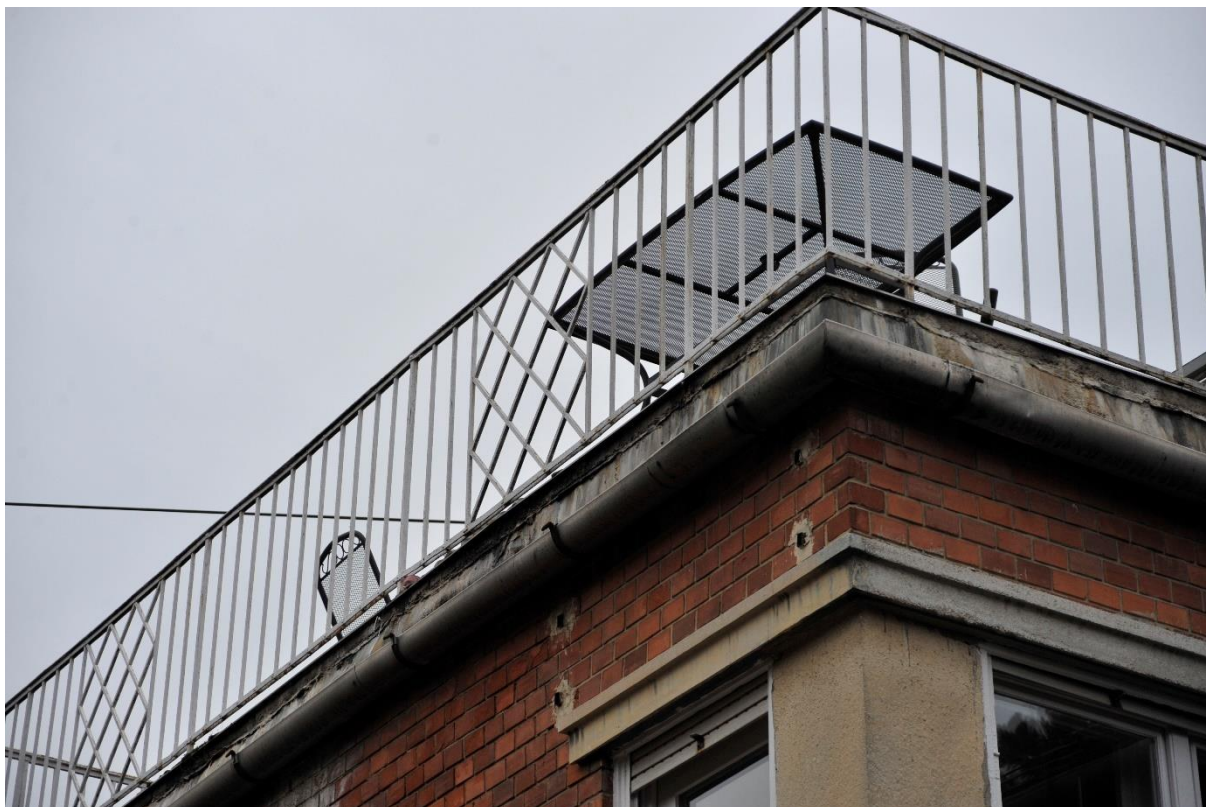
43. kép Tetőterasz korlátja

Az épület erkélyein, teraszán, lapostetején és néhány ablaka előtt vasrácsot találunk. Ezek egyszerű, négyzet keresztmetszetű pálcákból hegesztéssel összeállított rácsok. A függőleges pálcákat néhol apácarács mintában elhelyezett pálcák egészítik ki. Feltehetően vannak új, nem az 1930-as években készült és beépített rácsok is a homlokzaton, azonban ezek a meglévő, eredeti rácsok kialakításához hasonlóak, megjelenésükben hozzájuk illeszkednek, emiatt nehéz megkülönböztetni őket.

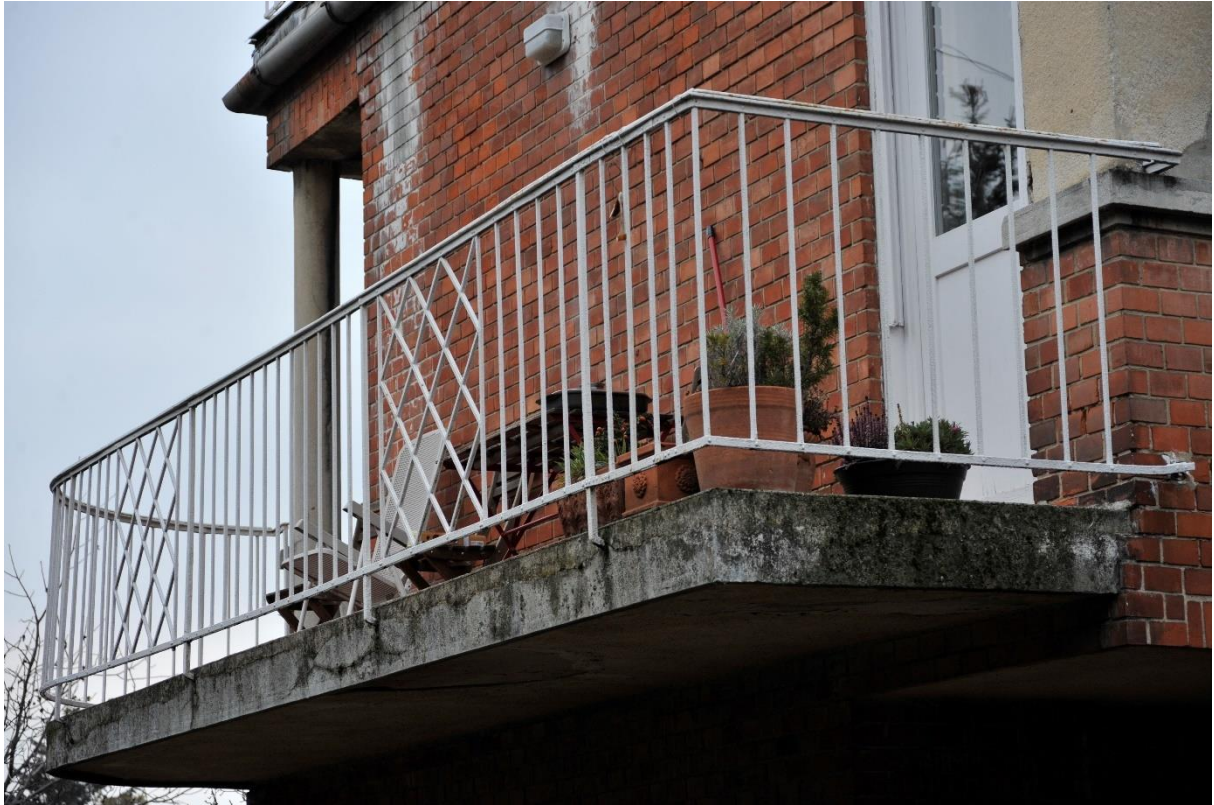
45. kép Erkélykorlát a déli homlokzaton

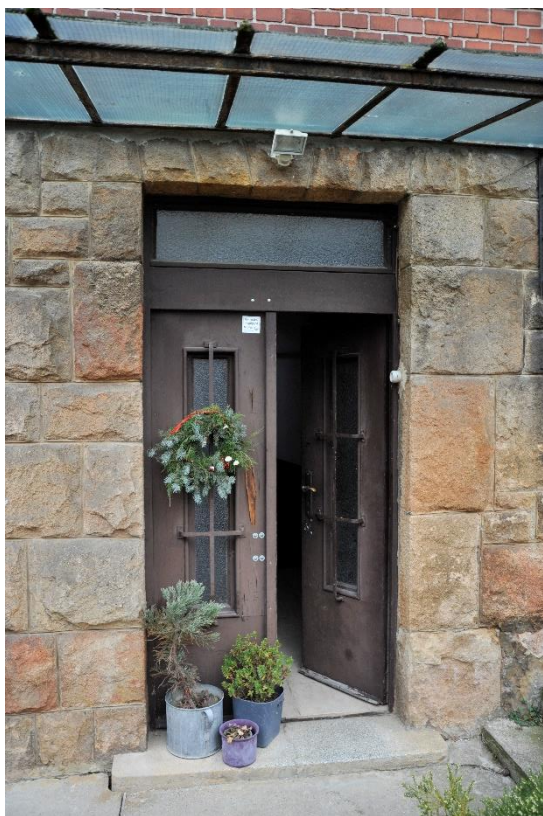
52. kép Bejárat ajtó a lépcsőház felé

A nyugati homlokzaton a lépcsőházba nyíló bejárati ajtó felett üvegezett előtetőt találunk, melyet vasszerkezet tart. Az előtető szintén az épülettel egykorú szerkezet.

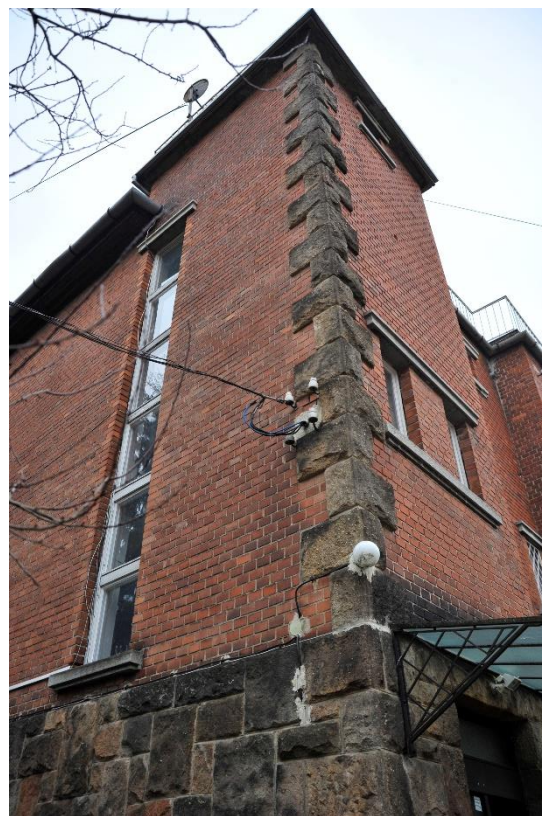
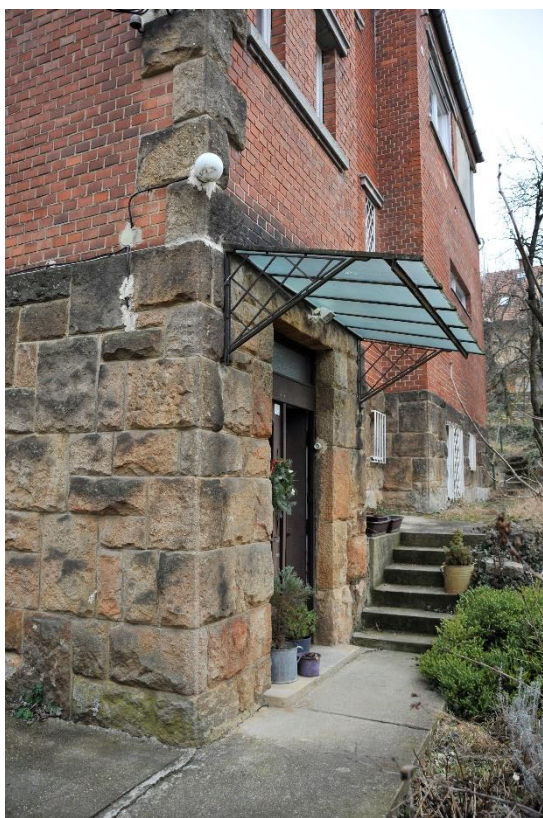
54. kép Az épület északnyugati sarka

53. kép Az épület északnyugati sarka
