## Helyi értékre vonatkozó értékvizsgálati dokumentáció

Objektum neve

| Cím (irányító számmal): | 1121 Budapest, Költő utca 7. / Mátyás király út 2. |

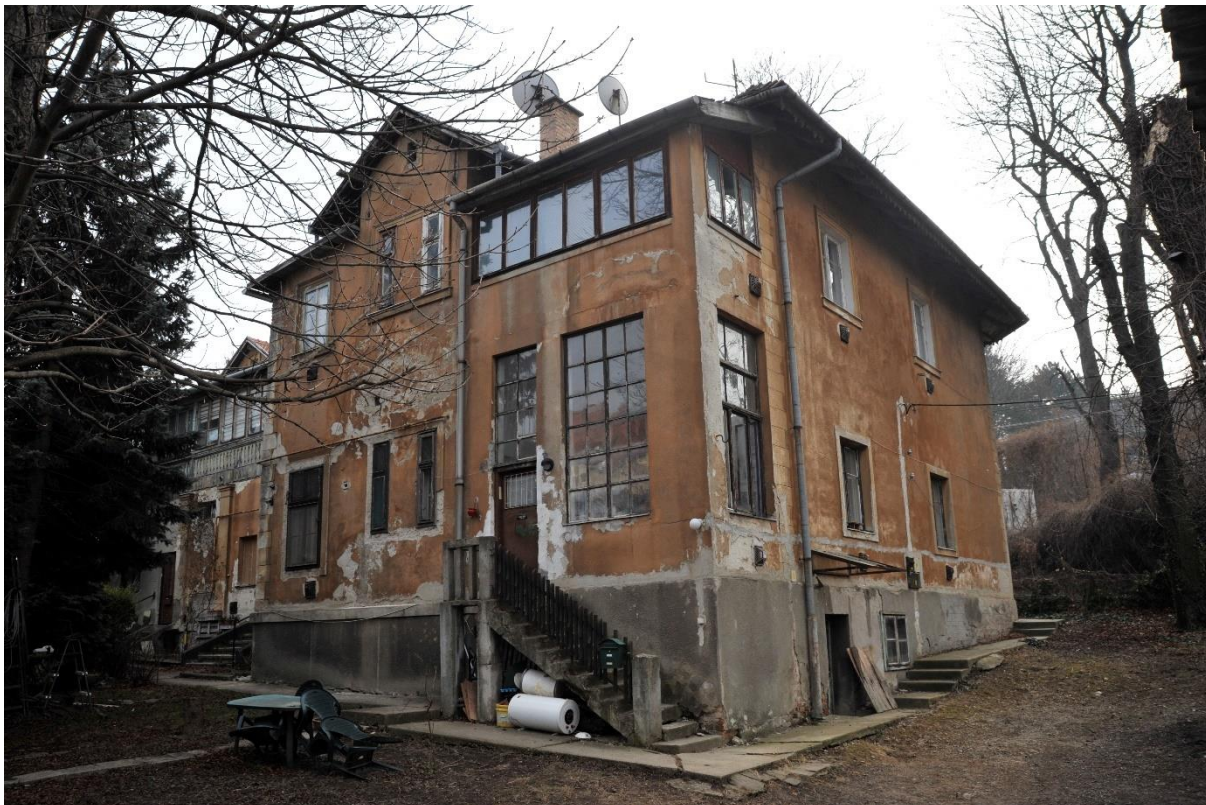
1. Kép Összkép az északi irányból

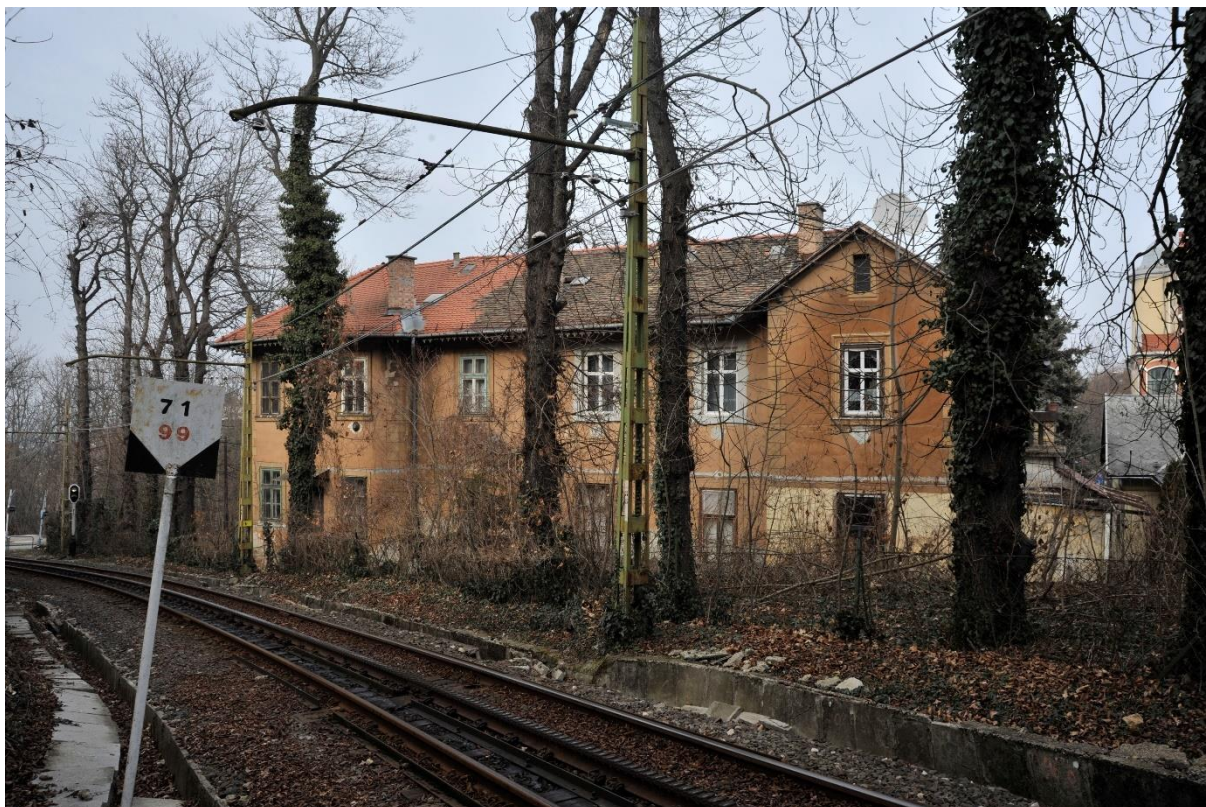
Az épületen helyenként még látható az 1880-as években kialakított homlokzati díszítés, így vakolatból képzett sarokarmírozását és az ablakok húzott profilú szalagkeretezését, melyeket a délnyugati homlokzaton látunk.

8. kép Főépület. délnyugati homlokzat a fogaskerekű vasút felől

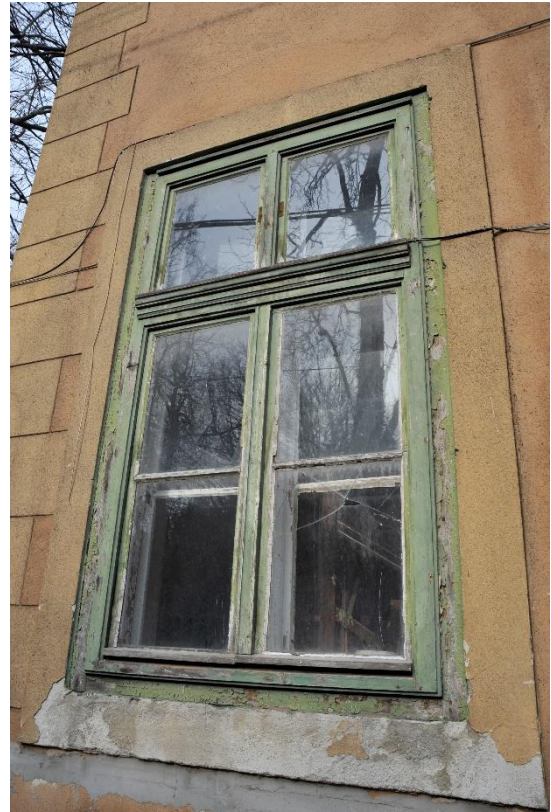
Az épület eredeti nyílászárói közül számos darabot kicseréltek, azonban találunk az épülettel egykorú, historizmus-kori ablakokat is. Ezek pallótokos szerkezetű, kétrétegű, kifelé-, befelé felnyíló, kétszárnyú ablakok, szellőzőszárnyakkal.

12. kép Ablak a délnyugati homlokzaton

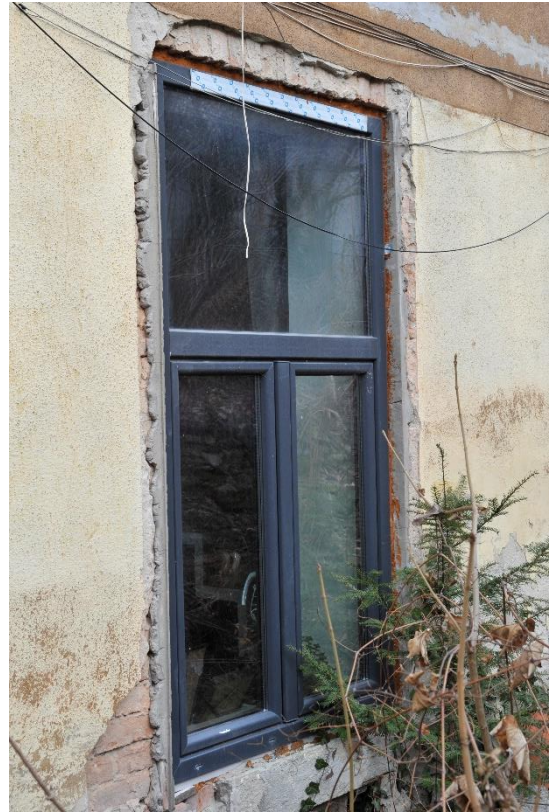
16. kép Új ablak a délnyugati homlokzat földszintjén

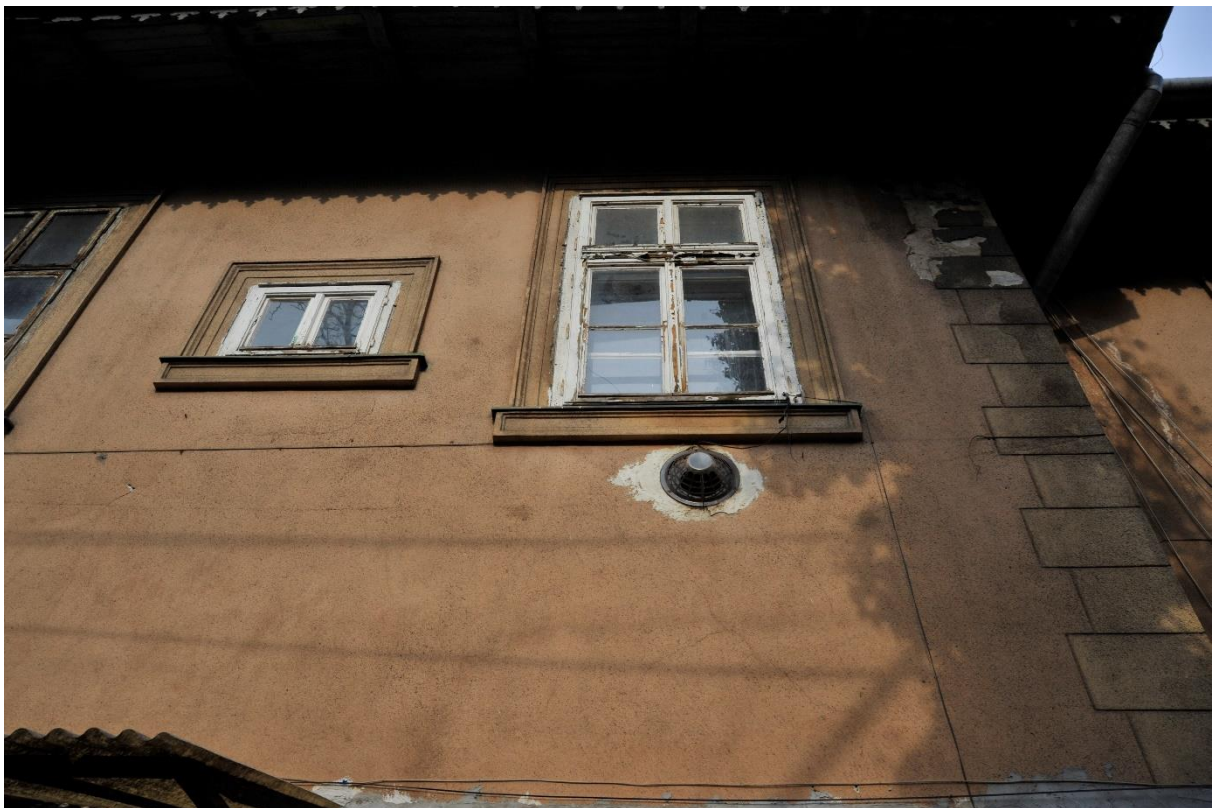
Az építés-korabeli ablakok helyi építészeti értéket képviselnek.

19. kép Az épülettel egykorú ablakok a délnyugati homlokzat emeletén

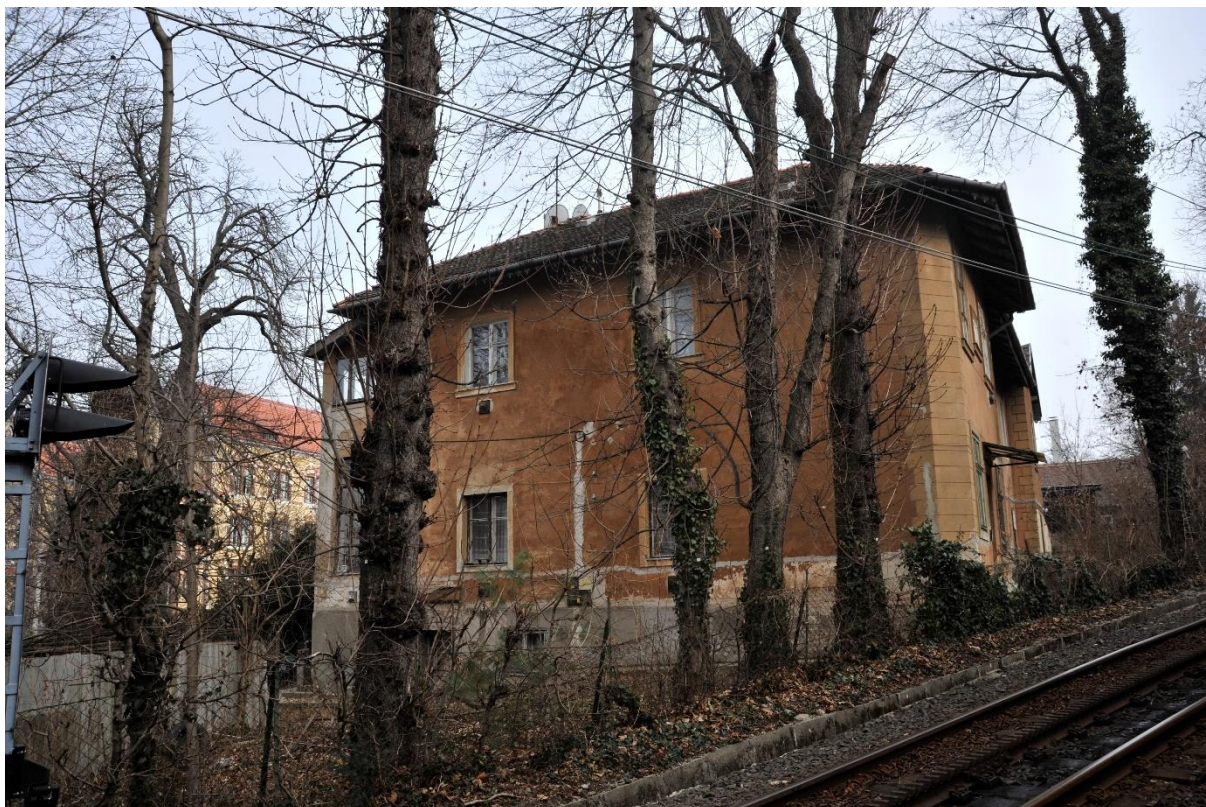
Leginkább az épület délnyugati és északnyugati homlokzata őrzi építés-korabeli kialakítását.

20. kép Északnyugati homlokzat a fogaskerekű vasút felől

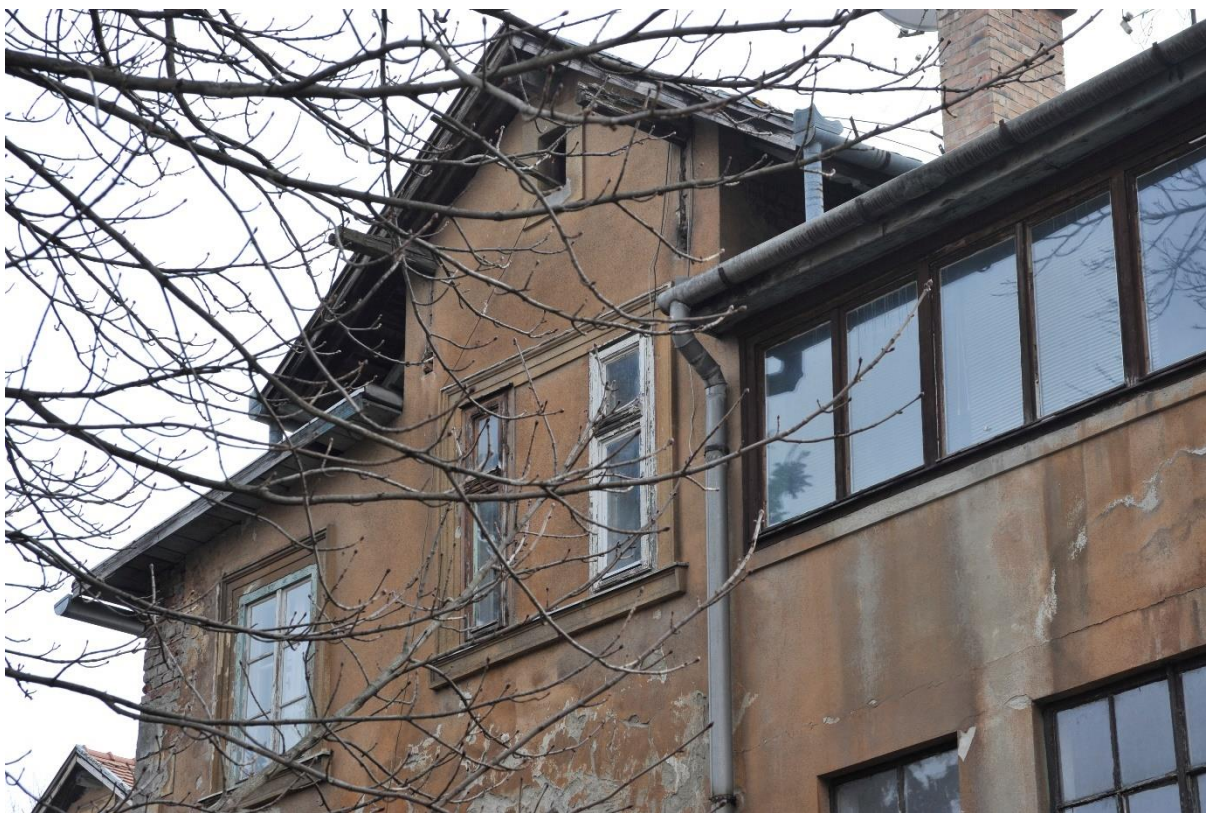
**30. kép Oromzat az északkeleti homlokzaton**

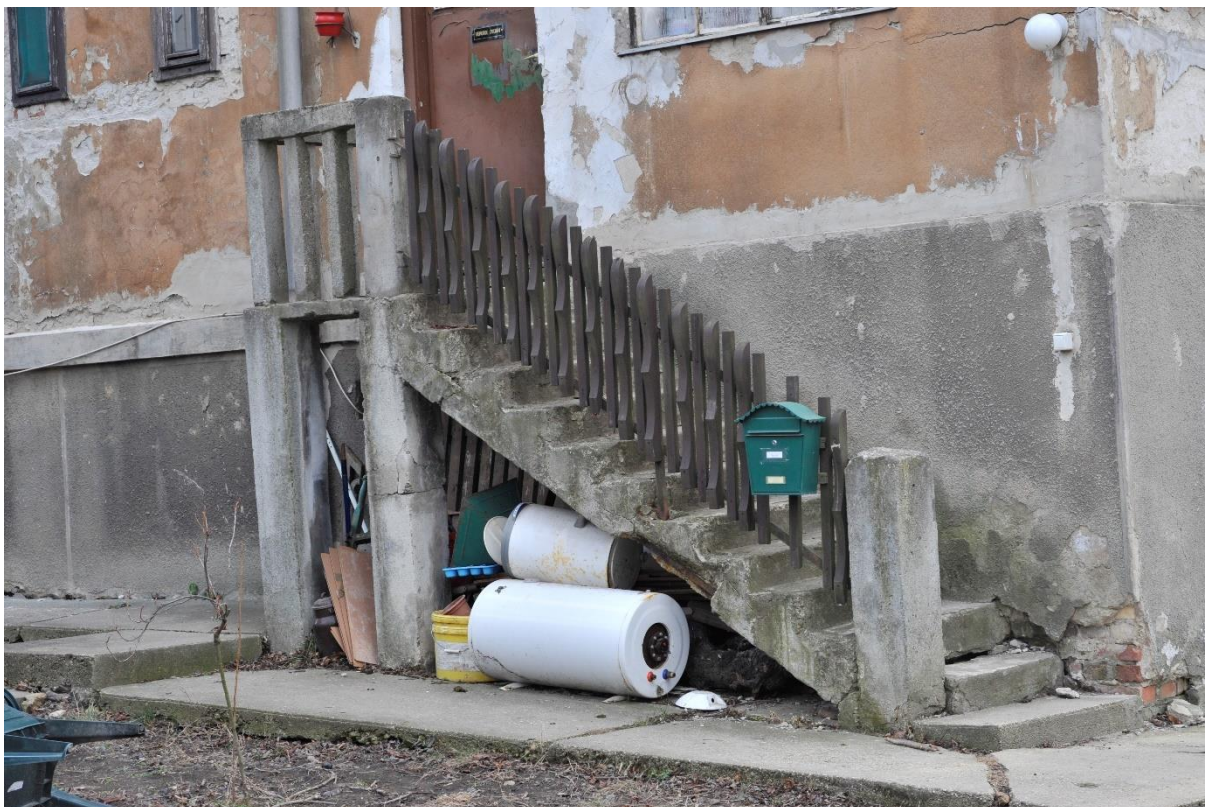
Ugyanekkor a főépület északnyugati homlokzata elé külső lépcső épült, mely minden bizonnyal összefügg a földszint és az emelet különválasztásával.

31. kép Lépcső az északkeleti homlokzat előtt

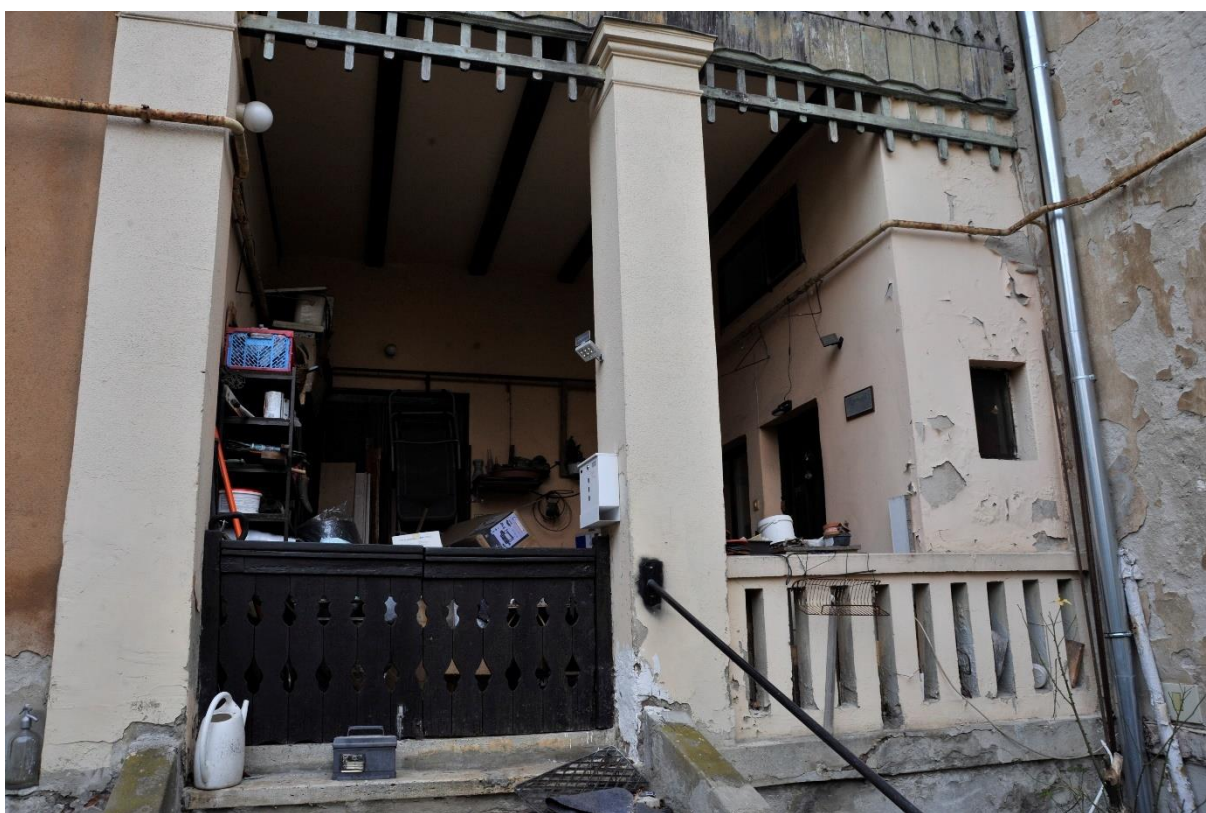
37. kép Veranda az északkeleti homlokzaton

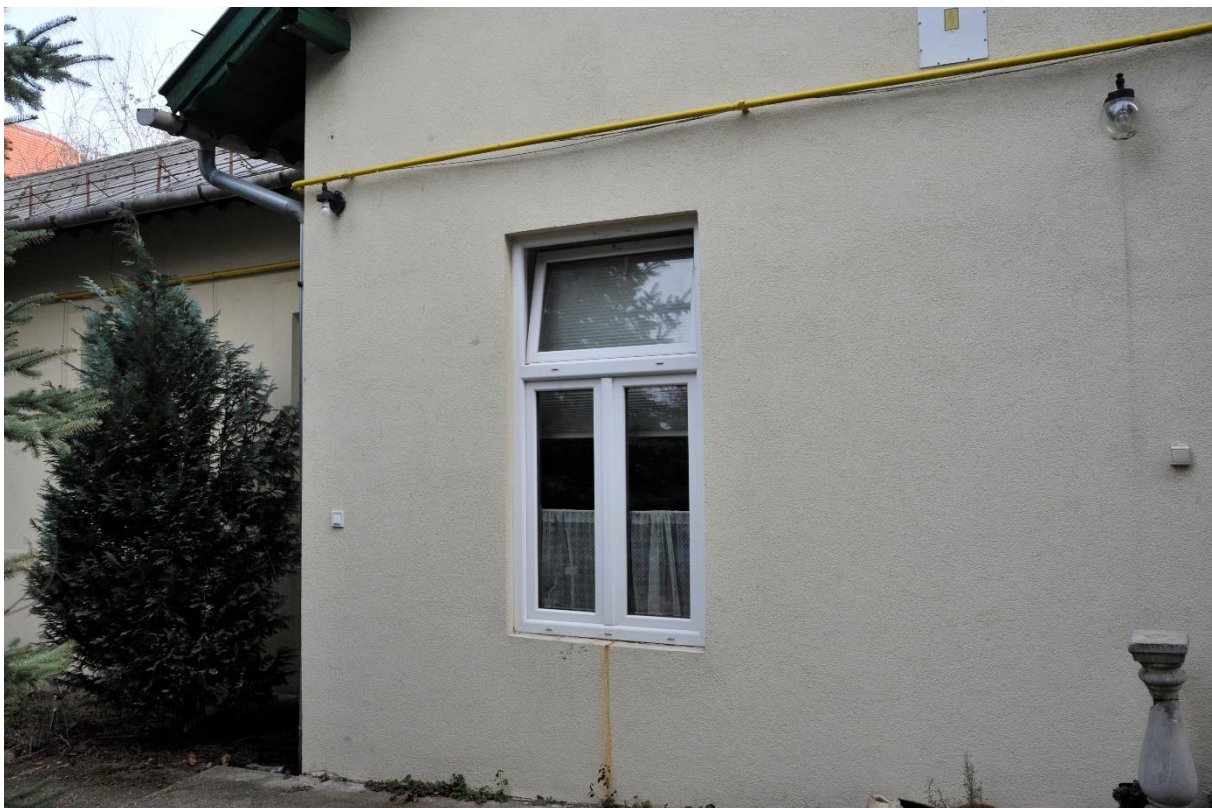
54. kép Új ablak a melléképület északnyugati homlokzatán
