## INGATLANVAGYON - ÉRTÉKELÉS

**1123 BUDAPEST, Alkotás utca 13. földszint 3.**

Hrsz.: 7037/0/A/3

2025. október 1.

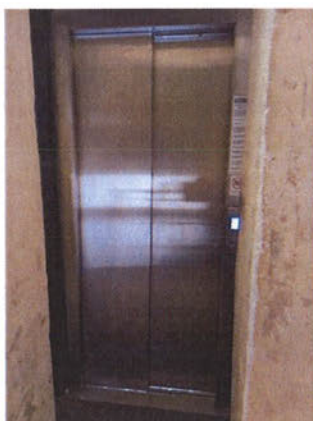
07. lift

| Lift: | van utólag beépített, udvari liftaknával |

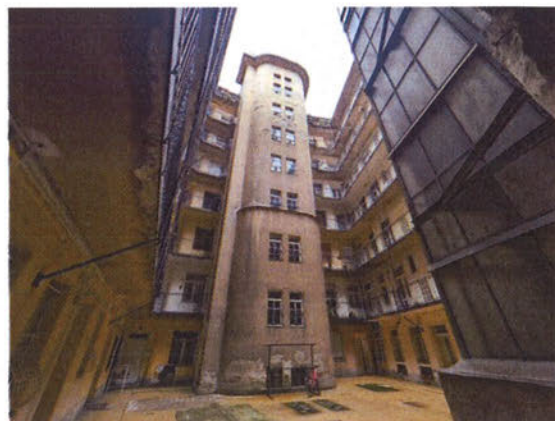
08. udvari homlokzat

| Épület homlokzata: | vakolt, színezett, utcai homlokzat stukkós díszítő elemekkel |

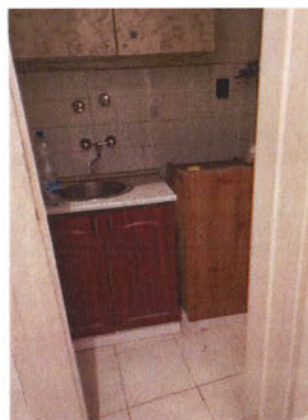
12. főzőfülke

| Konyha beépítettsége/jellege: | főzőfülke mosogatótálcával és felső szekrénnel | | | |

A lakás az épület lépcsőházából, a lifttel szemközt található. A lakószoba ablaka az udvarra néznek, É-i tájolással, természetes fény csak kevés jut a szobába. A konyha rendkívül kis méretű, tűzhely nincs benne, csak egy mosogatótálca és egy felső szekrény.

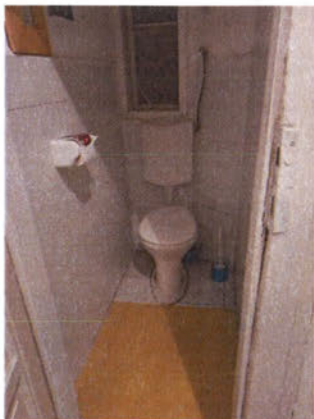
13. WC

| Egyéb: | kiseb vízesedés a WC és a főzőfülke közti falon, valamint az előszoba oldalfalán | | | |

A lakásban néhány helyen vízesedés látható.

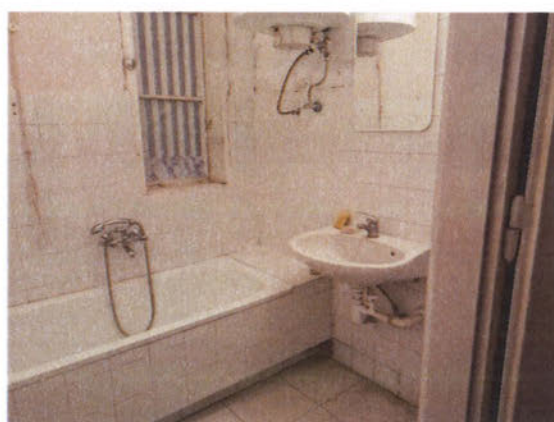
18. fürdőszoba

| Fürdőszoba/WC: | ablakos | káddal, mosdóval felszerelt | | |
| Felújítás (év, jelleg): | fürdőszoba felújítása, nyílászárók cseréje cca. 15 éve | | | |
