**Tárgy:** Elővédett épületek elővédelmi jegyzékből való törlésének elbírálása

A Budapest XII. kerület, Alsó Svábhegyi út 7., Patkó u. 1.  
(hrsz.: 10175/2) számú lakóépület

**helyi egyedi védelettségre javasolt státuszának  
megszüntetéséről**

**IDŐSZAKOS FELÜLVIZSGÁLAT**

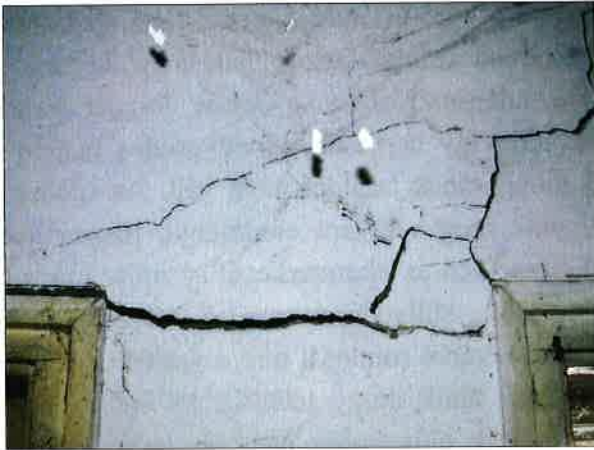
Az épületszerkezetek károsodásai az épület belső tereiben még szembeszökőbbek. A tartófalak repedésein túl jól láthatók a válaszfalak elmozdulásai is.

17. ábra Vízszintes repedés a belső főfalon

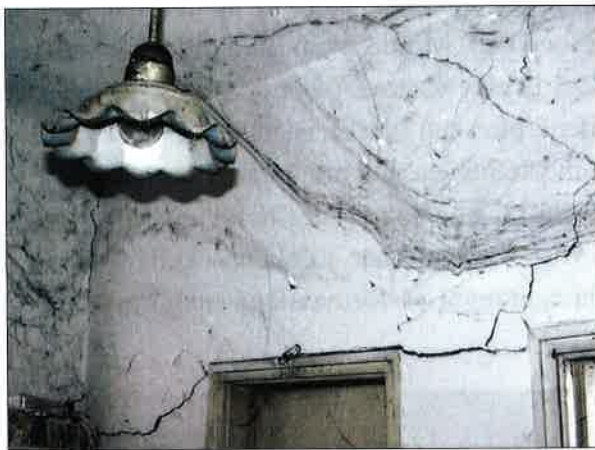
19. ábra Repedések a lakószobában

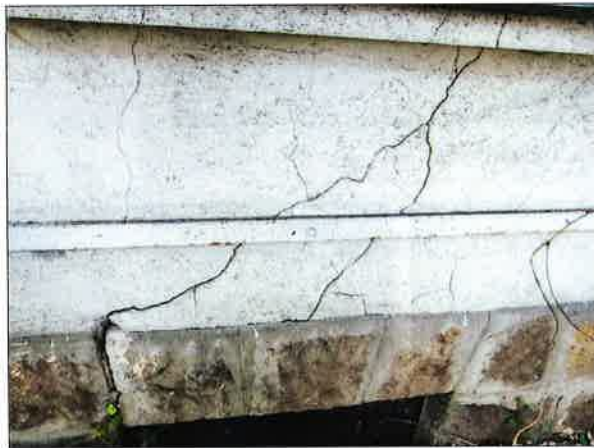
31. ábra Repedés a pinceablak felett

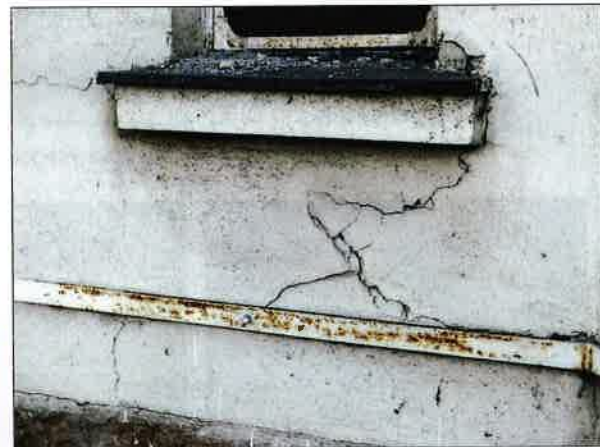
32. ábra Repedés a földszinti ablak alatt

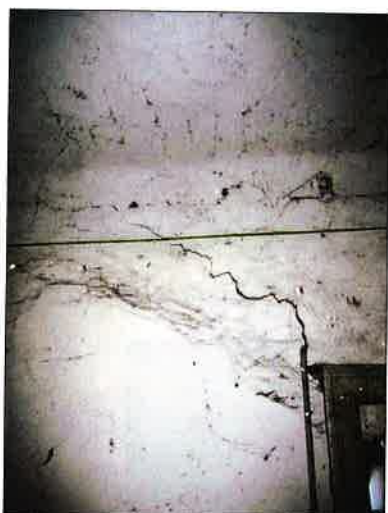
35. ábra Repedés belső ajtónál

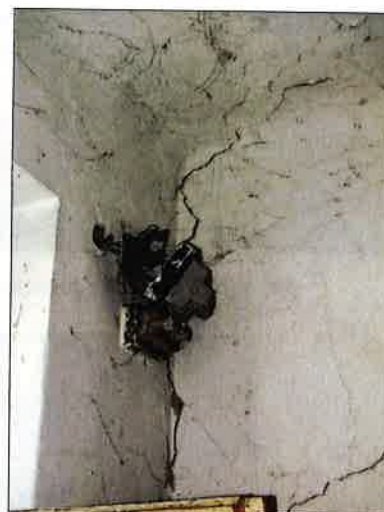
37. ábra Belső sarokrepedés

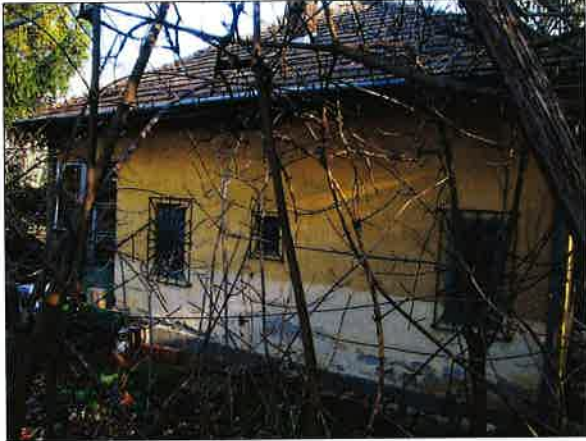
Az épület ÉNy-i oldalhomlokzatának első tengelyében a fent említett veranda hasonlóan igénytelenül kialakított oldalfala látható. Az aszimmetrikus elrendezésű homlokzatsíkról két külső deszkakeretezésű egyszárnyú állóablak és közöttük balra tolva egy hasonló keretezésű kis négyzetes ablak néz az oldalkertre. A DNy-i hátsó homlokzat szintén aszimmetrikus

14. ábra Az épület ÉNy-i oldalhomlokzata
