Bejárási Jegyzőkönyv, **Szakmai Vélemény**

A Budapest, XII. ker. Szilassy út 3. hrsz.:10505/2
„Istenszeme-Fogadó” (Haggenmacher-Villa) épületének
állagmegóvási munkálataira

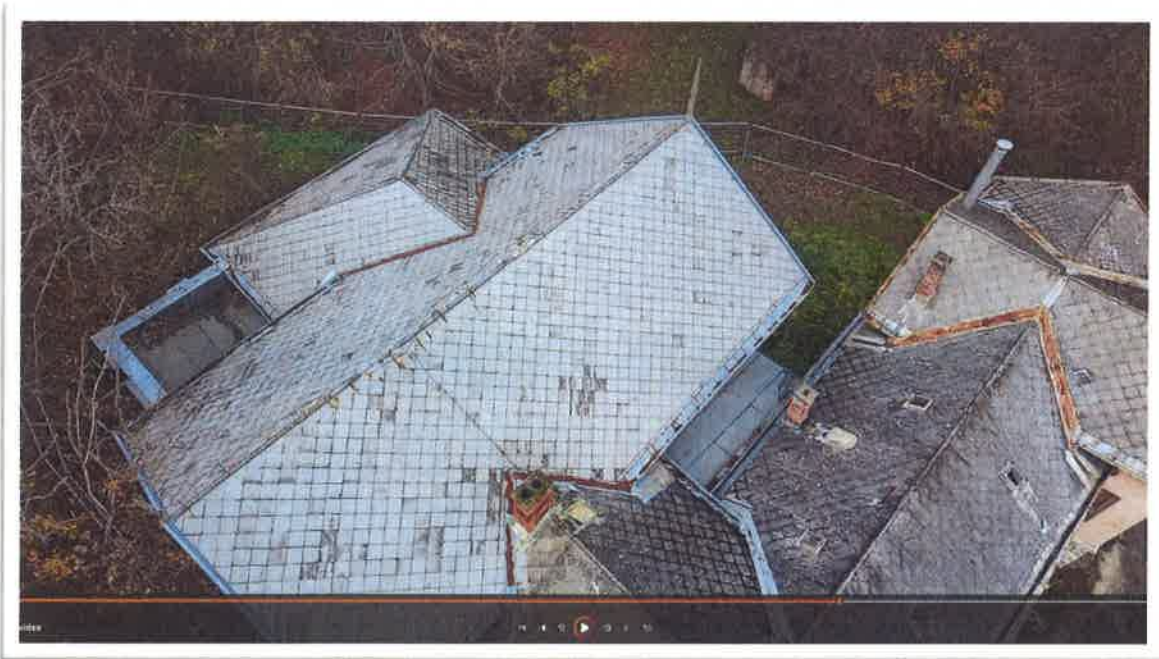
1. a tetőfedés javítási munkái:

A jelenlegi tető rétegrendje:

- 1 rtg síkpala fedés 40*40 sarkított
- 1 rtg bitumenes lemez másodlagos vízszigetelés
- 2,5cm hézagos szegezett deszkaburkolat
- tetőszerkezet

Egyik legfontosabb feladat a síkpala azbeszttartalmának vizsgálata. A bontást, javítást megelőzően meg kell győződni a pala esetleges azbeszttartalmáról.

Ráadásul 2 féle, különböző korból származó síkpala található a tetőn, így mindkettőt meg kell vizsgáltatni. (pl. KÖR-KER kft.)

A tetőfedés meglepően jó állapotban van, illetve az alátét bitumenes lemez léte rengeteget segített funkciójának biztosításában.
