BUDAPEST FŐVÁROS XII. KERÜLET HEGYVIDÉKI  
ÖNKORMÁNYZAT MEGBÍZÁSÁBÓL

A HEGYVIDÉK SPORTCSARNOK ÉS SPORTKÖZPONT  
KFT.

# MOM SPORT LÉTESÍTMÉNYÉNEK MŰSZAKI ÁTVILÁGÍTÁSA

2025. AUGUSZTUS 25.

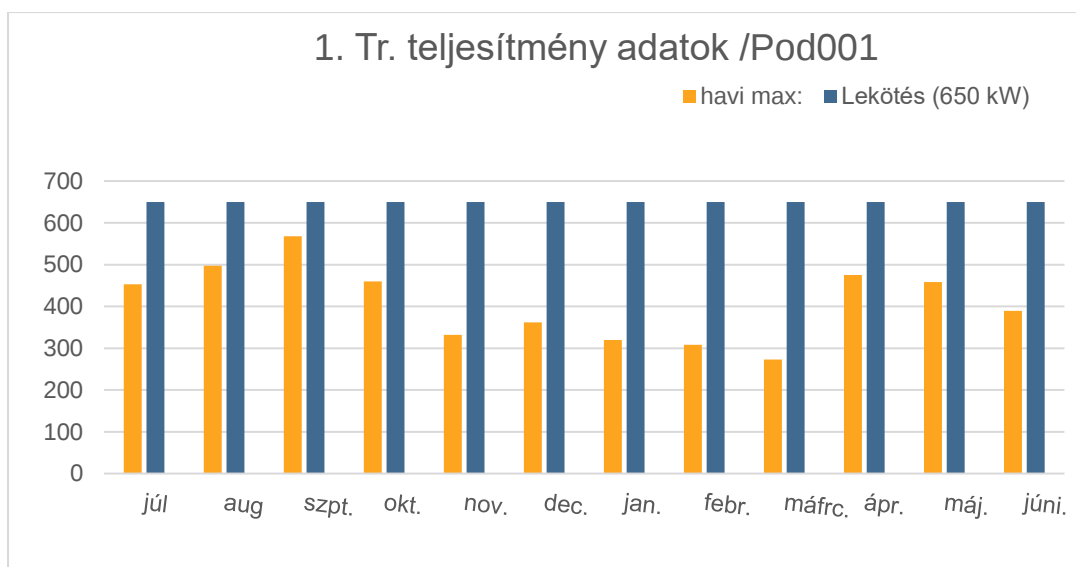
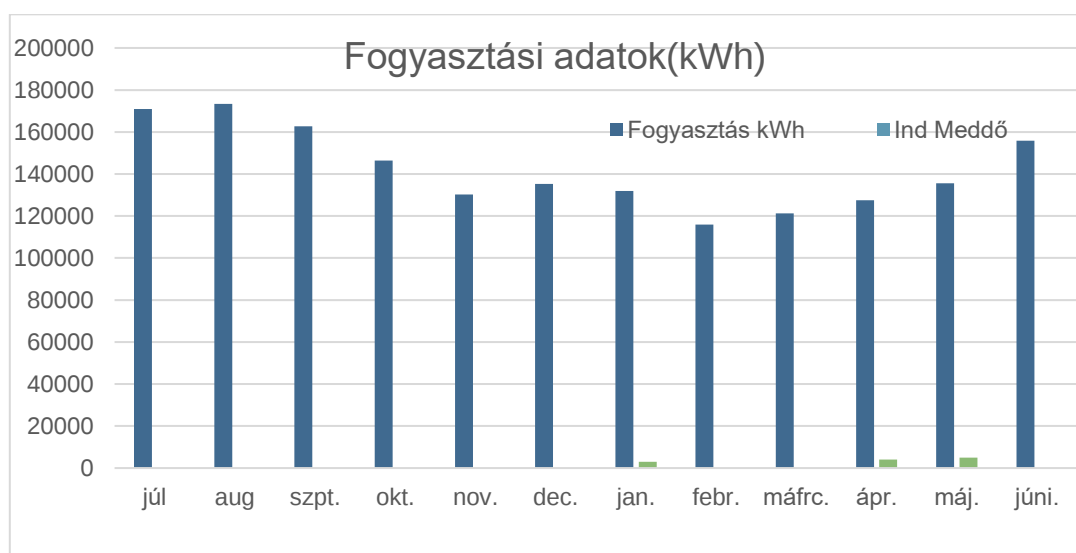
Az elmúlt 12 hónapos felhasználást az alábbi táblázatok mutatják.

2024. 07- tól 2025-06-ig az energiafelhasználás 1 706 708 kWh volt.
