**Tárgy:** Elővédett épületek elővédelmi jegyzékből való törlésének elbírálása

A Budapest XII. kerület, Alsó Svábhegyi út 7., Patkó u. 1.  
(hrsz.: 10175/2) számú lakóépület

**helyi egyedi védelettségre javasolt státuszának  
megszüntetéséről**

**IDŐSZAKOS FELÜLVIZSGÁLAT**

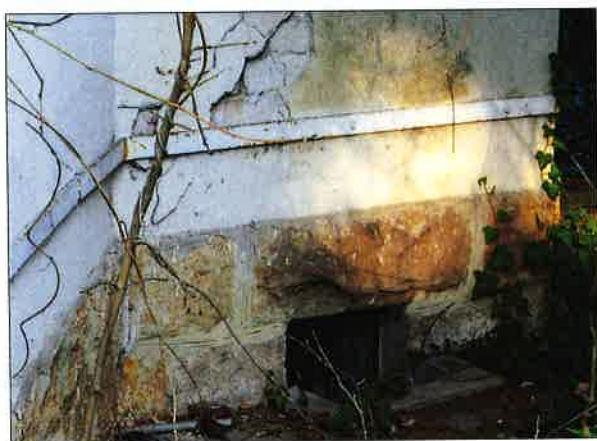
9. ábra Lábazati részlet

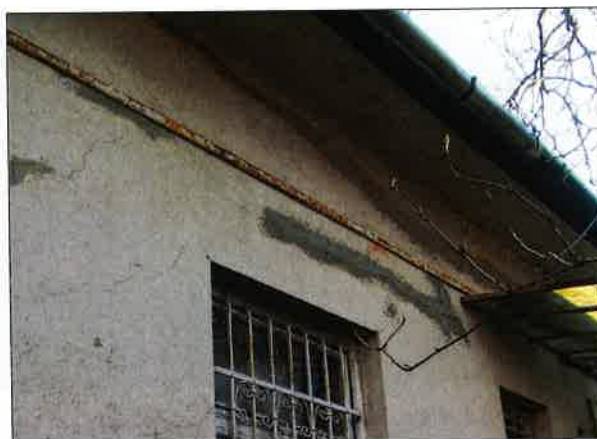
10. ábra Főpárkány-részlet

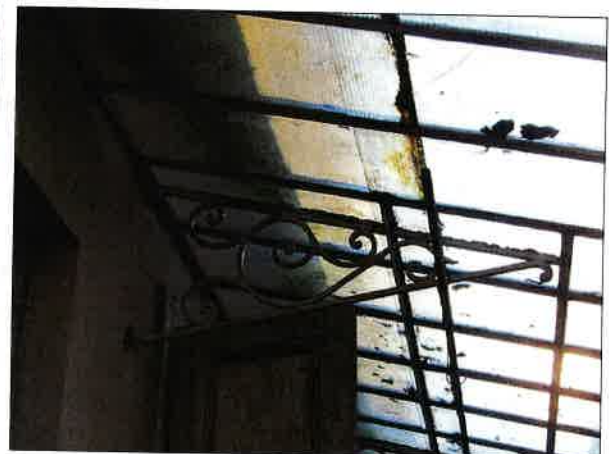
16. ábra Előtető a bejárat felett

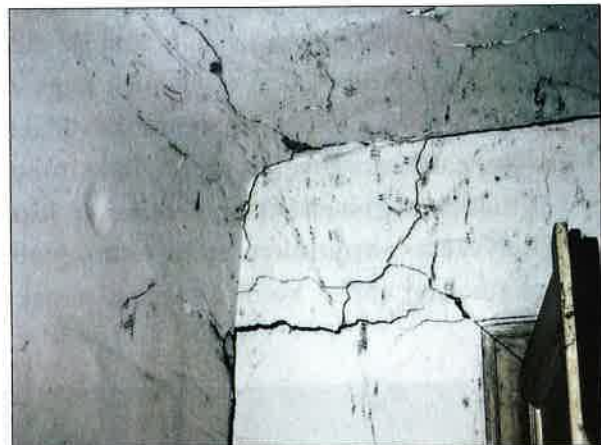
20. ábra Sarokrepedés

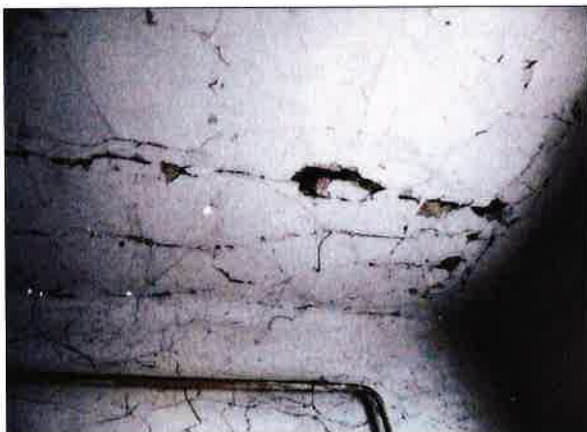
Ugyanakkor a mennyezeteken is markánsan megjelennek a falak és a gerendázat mozgásából eredő károsodások. Meglepően jó állapotú az épület tetőszerkezete, melyből megállapítható, hogy az épületet eredetileg viszonylag igényes kivitelezéssel készült.

21. ábra Mennyezeti repedések

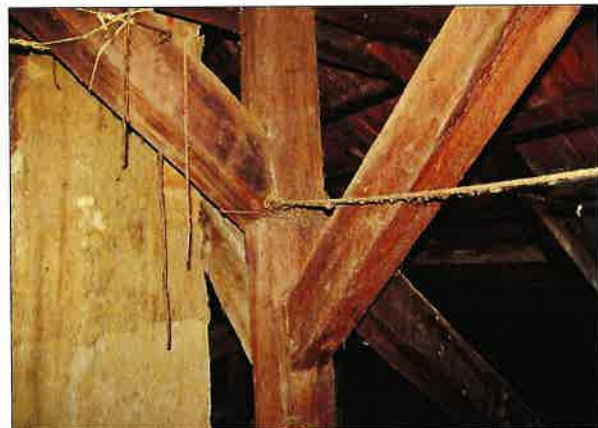
22. ábra Gerenda-csomópont a padlástérben

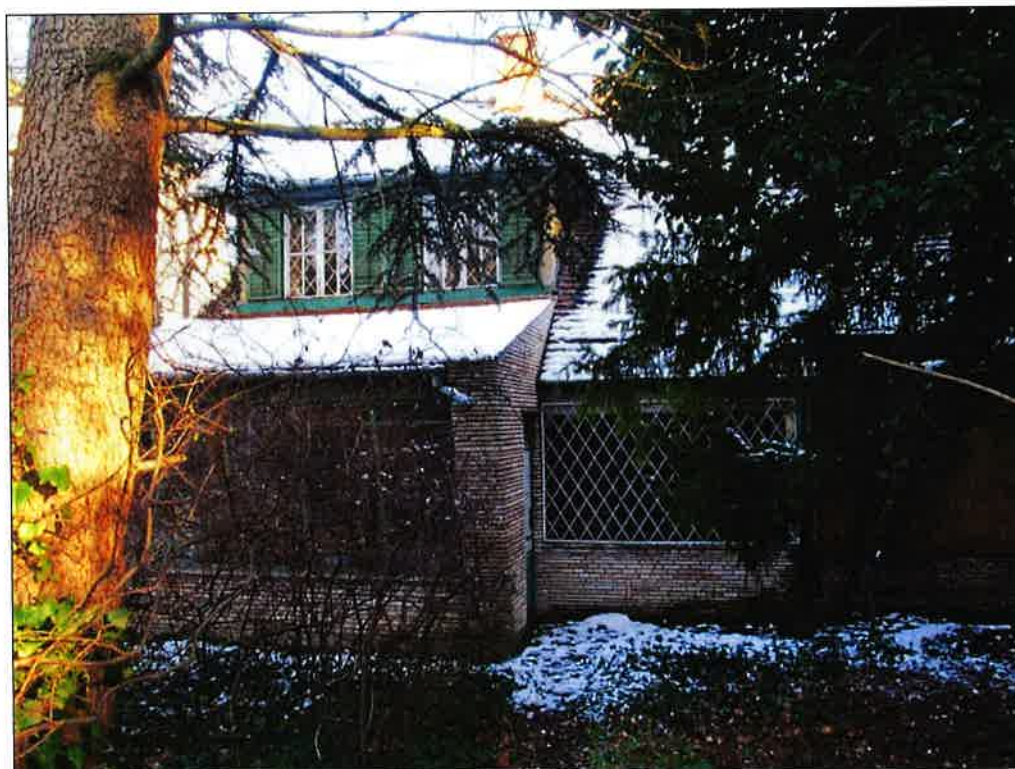
7 Az ÉNy-i, hátsókertre néző homlokzat látványát a hetvenes években az épülethez toldott utólagos bővítmények uralkodják. Az akkori tulajdonos az épület homlokzata elé egy télikertet illesztett, melynek pofafalai a fent már említett kőlap burkolatosak. A pofafalak bütüi a hátsókert felé szögben megdőntöttek. Ugyanilyen szögben kifelé dől a két fal között húzódó fémkeretű és osztású üvegfal is. A télikert alacsony lejtésű féltetőzete hornyolt cseréphéjazatú. Felette az eredeti épület zsalugáteres emeleti ablakai jelennek meg. Ez a bántóan épületidegen toldaléképítmény leginkább a hetvenes évek weekend-ház építészetének szellemét idézi. Hasonló stílusban kialakított, nagy üvegfalú, apácarácsos folyosó köti össze a télikertet a DNy-i oldalszárnyal. Az épület meglehetősen érdektelen, sivár ÉK-i homlokzatáról két földszinti és egy emeleti keretezetlen ablak néz a szűk oldalkertre.

18. ábra Az ÉNy-i hátsó homlokzat

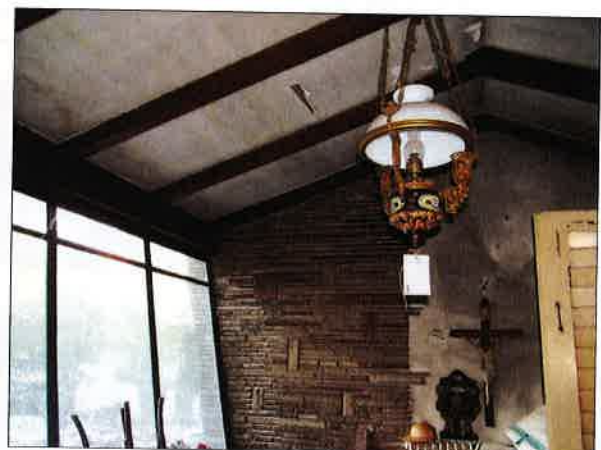
22. ábra Az utólagos télikert belső tere

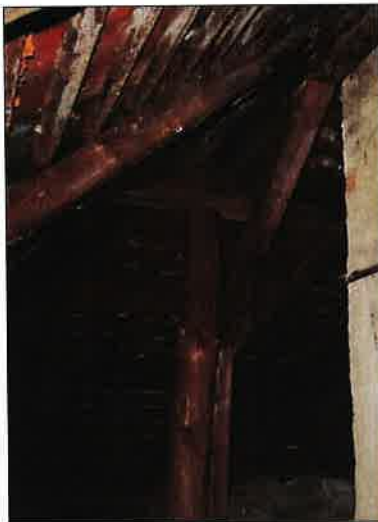
Az emeleti előtérből egy mennyezeti csapóajtón át közelíthető meg az épület padlástere. Meglehetősen leromlott állapotú a tetőzet állószerkezetes gerendaszerkezete. Az erőteljesen előregedett, töredezett, alsó borítás nélküli héjazaton keresztül a tetőlécezés és a gerendázat folyamatosan ázik. Nagy felületeken penészfoltok láthatók, a csomópontok többsége korhadásnak indult. A cseréphejazat és a lécezés mindenképpen cserére szorul, a gerendázat további sorsa tüzetes vizsgálat és szakvélemény készítése után állapítható meg.

25. ábra Padlásrészlet

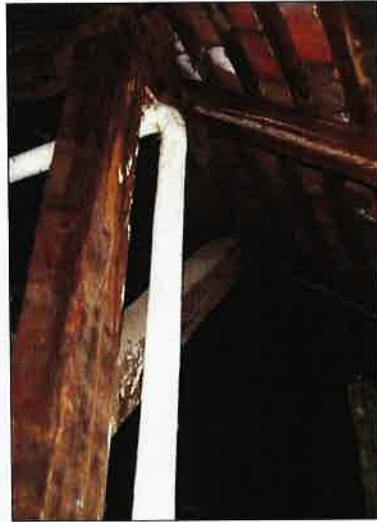
26. ábra Tetőszerkezet-részlet

Amint a történeti részben már említésre került, a villa történetéről, az építés dátumától eltekintve, gyakorlatilag semmi sem tudható. A Németvölgyi út feletti domboldalak harmincas években zajlott beépítési hullámának, az akkor emelt polgári villák, bérvillák sorának egyik késői épülete. A korszak villaépítészetének jellegzetes historizáló és modernista elemeket hordozó, szerény kivitelű épülete kiemelkedő építészeti értéket nem képvisel. Építése idején azonban romantikus arculatával, árkádos folyosójával, zsalugáteres ablakaival, dús növényzetű kertjével az utcakép egyik hangulatos eleme lehetett. Sajnos a hatvanas évek során közvetlen szomszédságában egy, a kor szellemében tervezett sematikus, kétemeletes lakóházat építettek. Ezzel sajnos nemcsak az épület utcai megjelenését, hanem a környék arculatát is súlyosan károsították. A hetvenes évek során, akkori tulajdonosa magán az épületen is jelentős átalakításokat, bővítéseket hajtott végre. ÉNy-i homlokzata elé egy teljesen épületidegen toldalékot illesztett, melynek formai megjelenése és anyaghasználata merőben eltér az eredeti épületétől. Ugyanakkor a belső tereket is hasonló szellemben, válaszfalazásokkal, térelválasztókkal alakította át. Az épület értékét tovább csökkentette, hogy tulajdonosai az utóbbi évtizedekben karbantartására meglehetősen csekély figyelmet fordítottak, így napjainkra súlyosan leromlott műszaki állapotba került. Felmenő falai nedvesek, salétromosak. Az megfakult, hámladozó homlokzatfelületeken, a bádogos szerkezetek környezetében vízlecsurgások láthatók. Rendkívül súlyos, életveszélyes állapotban van a főhomlokzat erkélye. Betonlemeze átázott, töredezett, vasbetétjei szabaddá válva korrodálódnak. Az erkélykorlát illetve homlokzati rácsozatok mindegyike szintén erőteljesen korrodált állapotú. A leíró részben már említésre került, hogy a tetőhéjazat mindenképpen, a tetőzet gerendaszerkezete pedig nagy valószínűséggel cserére szorul.

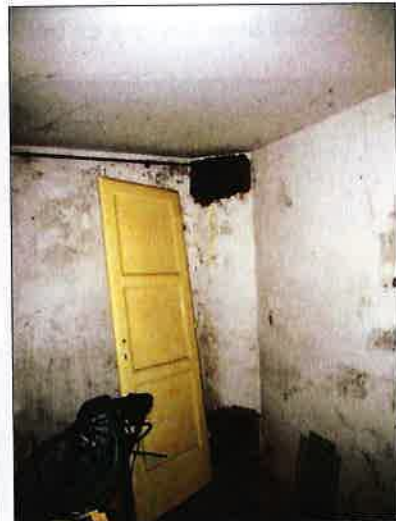
Az épület utcafronti traktusa alatt húzódó alagsori helyiségek, melyeket jelenleg csak lomtárként használnak, egy belső lépcsőn illetve az előkerti udvar felől közelíthető meg. Az udvarra nyíló helyiséget feltehetően eredetileg gépkocsi tárolás céljából alakították ki.. A beton padlózatú helyiségek oldalfalain jelentős felvizesedések nyomai láthatók, a födémek mentén repedések észlelhetők.

27. ábra Alagsori részlet

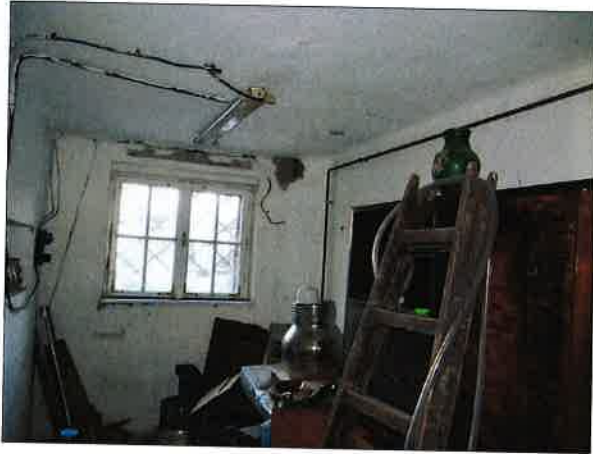
43. ábra Alagsori helyiség

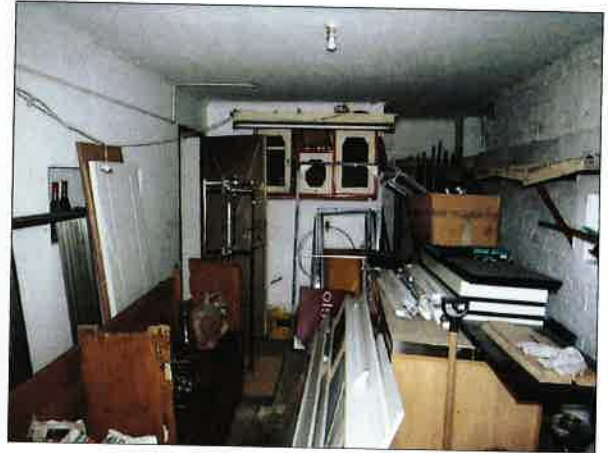
44. ábra Alagsori helyiség

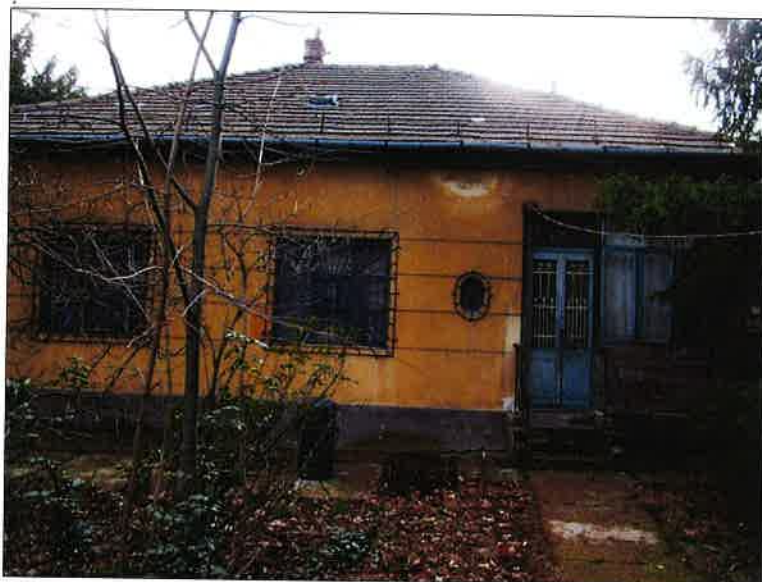
Az épület ÉK-i főhomlokzata háromtengelyes. Az első két tengelyből keretezetlen, négyzetes háromszárnyú ablakok néznek az előkertre. A harmadik tengelyt eredetileg a kétoldalról nyitott, nyerstégla sarokpilléres veranda alkotta, melyből az épület bejárata nyílt. A későbbiekben a verandát, meglehetősen szakszerűtlen, házilagos jellegű kivitelezéssel beépítették és így a bejárati ajtó a főhomlokzat síkjába került. Mellette egy kis ovális mellékhelyiség-ablak ül. A silány minőségű kétszárnyú, felülvilágító ablakos bejárati ajtó kitekintő ablakain stilizált virágmotívumos pálcarácszat ül. Az ajtóhoz négy fellépős, csőkorlátos betonlépcső vezet fel a kertből. A veranda terméskő lábazati alépitményen ül. Mellvédjét utólag bedeszkázták, fölé pedig háromszárnyú ablakbetétes üvegfalat szereltek.

12. ábra Az épület ÉK-i főhomlokzata

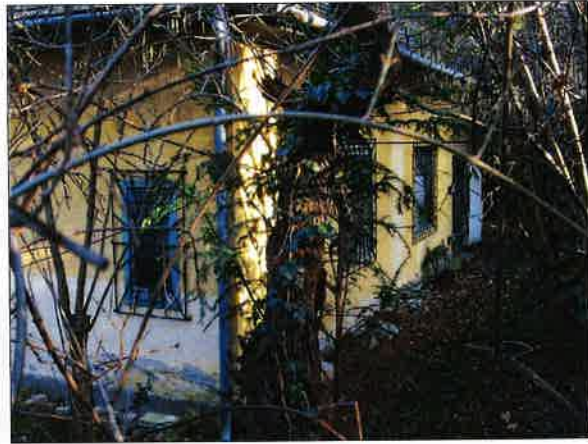
elrendezésű. A két első tengelyben egy-egy egyszárnyú, keretezetlen, pálcárcsós ablak, illetve a homlokzat jobb szélén egy elképesztő fakeretes dróthálós kamraajtó látható. A DK-i oldalhomlokzat eredetileg üres volt, azonban a későbbiekben egy féltetős kamraépítményt illesztettek hozzá.

15. ábra A DNy-i hátsó homlokzat

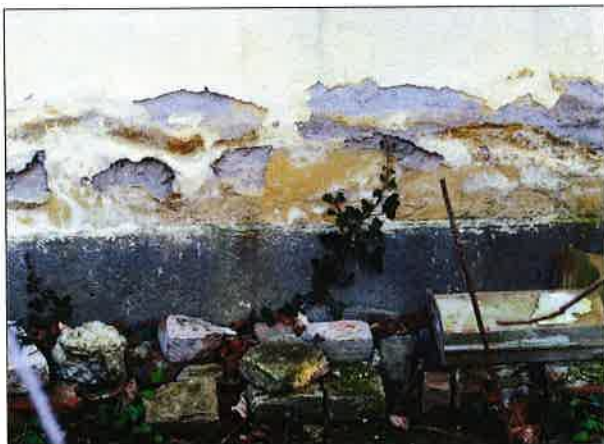
Az évek óta üresen álló épület napjainkra meglehetősen leromlott állapotba került. Cementhabarccsal javítgatott lábazatain és a felettük húzódó falfelületeken súlyos felvizesedések foltjai láthatók. Az egyébként is színüket vesztett, megfakult vakolatrétegek málladoznak, penészfoltosak, több helyen már teljes vastagságukban lehámlottak. Az ereszcatornák sérüléseinek környezetében vízlecsorgások áztatják a párkány deszkaborításait illetve a falfelületeket. A rendkívül szakszerűtlen módon beépített veranda faszerkezete korhadzik, a csomópontok itt is átnedvedtek és utólagos javítgatások nyomai éktelenítik azokat. A nyílászárók faszerkezetei, fakeretezései szintén felújításra szorulnak. A cseréphéjazaton ugyan kisebb javítások, pótlások nyomai láthatók, ennek ellenére épnek mondható. Mivel síkjain említésre méltó hullámosodás sem észlelhető, valószínű, hogy a tetőszerkezetet már javították, vagy helyreállították. Mivel a helyszíni bejárás során a lezárt épület belső tereinek szemrevételezése nem valósulhatott meg, azok állapotának dokumentálására sem nyílt lehetőség.

16. ábra Lábazati részlet

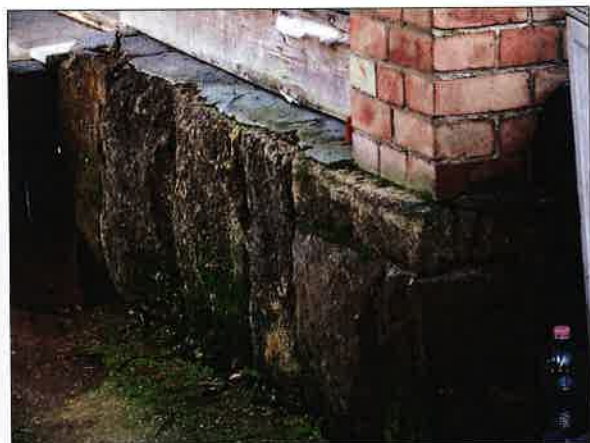
17. ábra A veranda lábazatának részlete

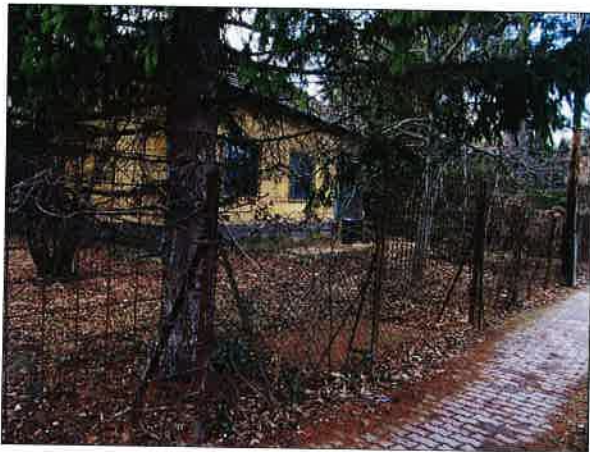
Az épületet övező kert állapota az épülethez hasonlóan rendkívül elhanyagoltnak, leromlottnak mondható. A lábazatok mentén erősen töredezett, meglehetősen igénytelen betonjárdák futnak. Hasonló látványt nyújt az utcai kerítéstől a bejáráshoz vezető betonjárda is. Elképzelhető, hogy az előkert korábban gondozott volt, ugyanis a kopott gyepfelületből néhány elvadult díszcserje és két természetes fenyő és egy szép diófa egyed emelkedik ki. Rendkívül leromlott állapotú, erősen korrodált a dróthálós utcai kerítés, melyet utólagosan beillesztett betonvas pálcárcsós betétek szakaszolnak. Hasonlóan elrozsdásodott állapotban van az egyébként sem túl igényes kivitelű utcai gyalogkapu is.

18. ábra Az ingatlan utcafronti látványa

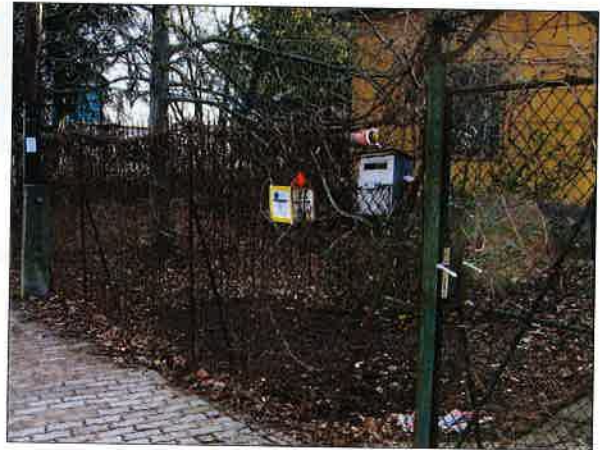
19. ábra Utcai kerítés és gyalogkapu

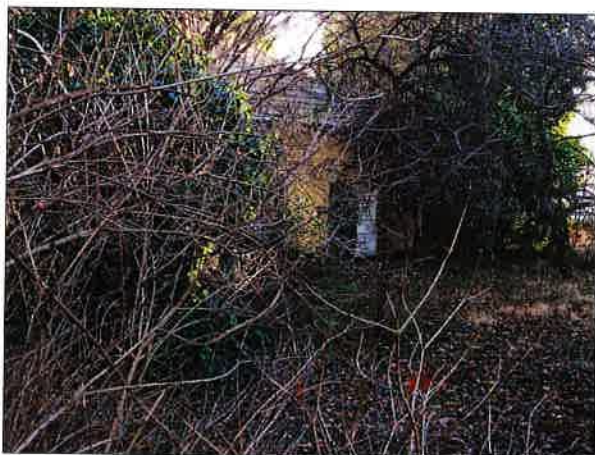
Az ingatlan DK-i oldalkertjében nagyméretű virágos cserjék, egy fenyő illetve az utólag kialakított szomszédos teleknyél új betonlábazatos, fém-pálca-rácsos kerítése látható. A teljességgel elvadult hátsókeretet repkényszőnyeg borítja mely felkúszik az elburjánzott cserjékre és öreg gyümölcsfákra. Hasonló állapotú a viszonylag szűk ÉNy-i oldalkert is melyben még egy elborzasztó, műanyag hullámlemezről, farostlemezekből és fóliából összetákolt tárolóépítmény is súlyosbítja a lehangoló látványt.

20. ábra Hátsókeret
